ТЕХНИЧЕСКИЙ ОТЧЁТ

ПО ОЦЕНКЕ ТЕХНИЧЕСКОГО СОСТОЯНИЯ ОБЩЕГО ИМУЩЕСТВА МНОГОКВАРТИРНОГО ДОМА

Пермский край, п. Оверята, ул. Комсомольская, д. 1

060-2019-КО-000150-14-5-ТО

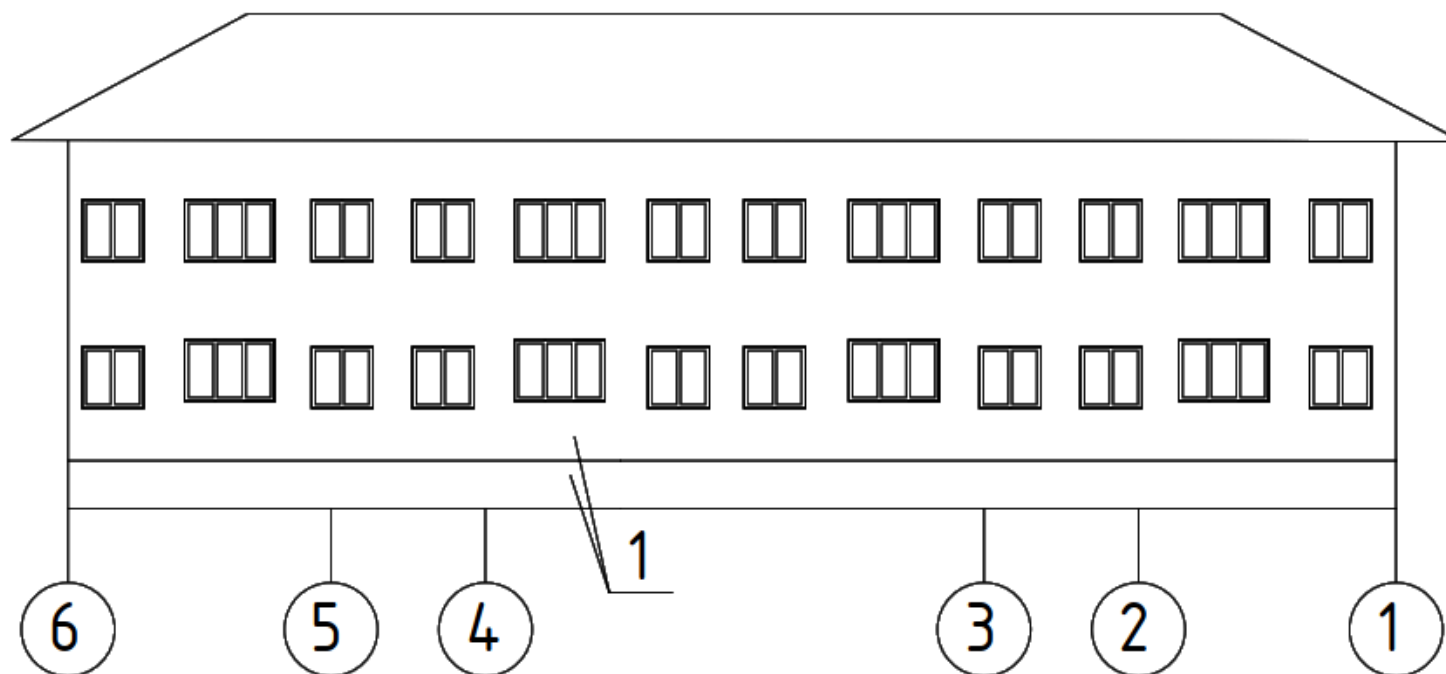
Фасад 6-1

2. Стены кирпичные наружные в осях 3-4/В в уровне цоколя и 1 этажа: разрушение и выкрошивание кирпичной кладки на глубину более 50 мм.

Условные обозначения:
1. Разрушение и выкрашивание кирпичной кладки на глубину более 50 мм.

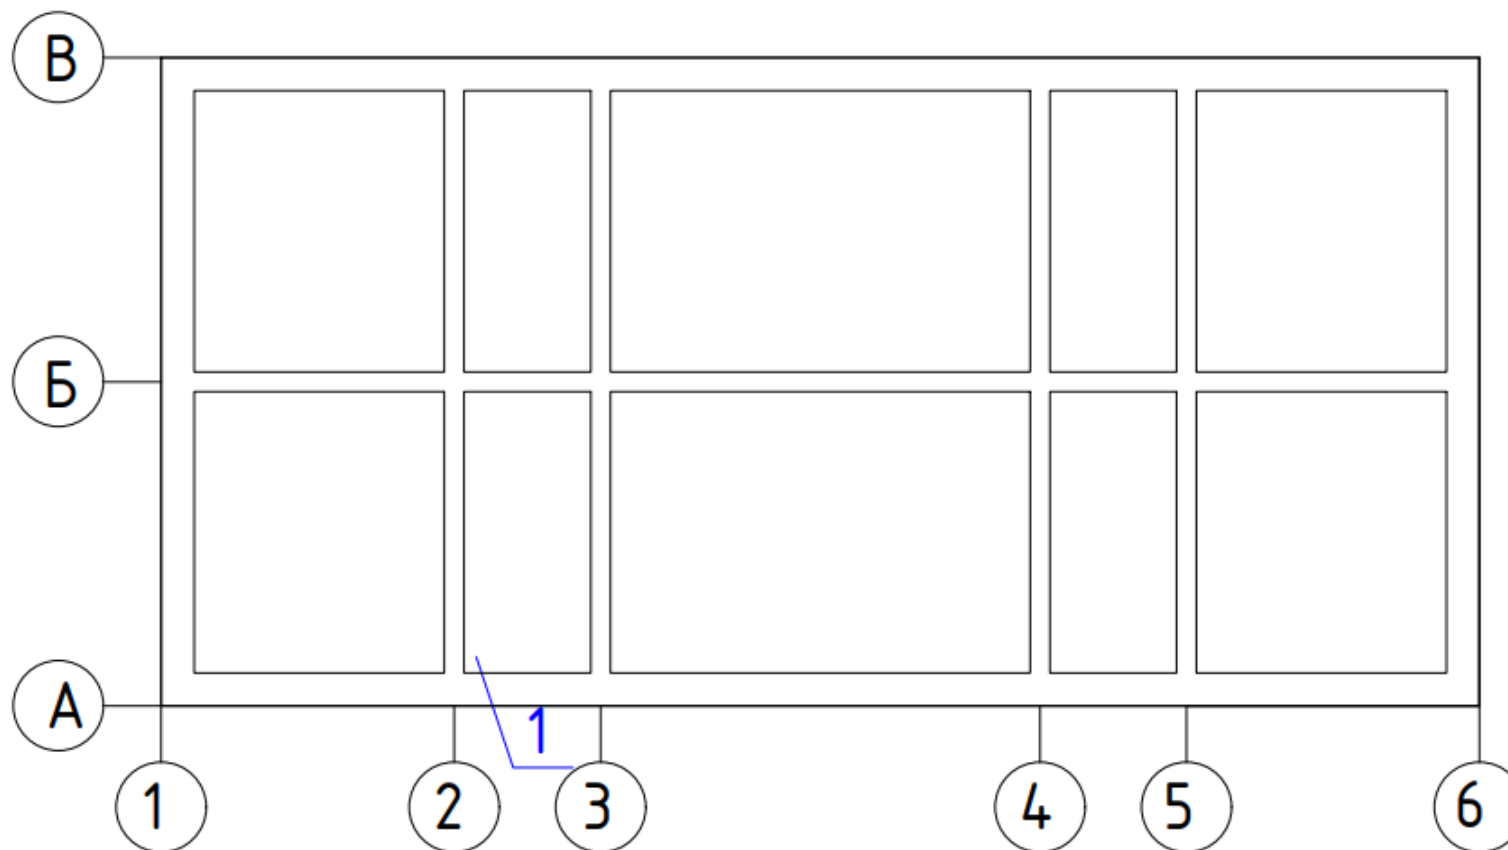
Схема подполья. Дефекты и повреждения

1. Следы замачивания, высолы на поверхности фундамента

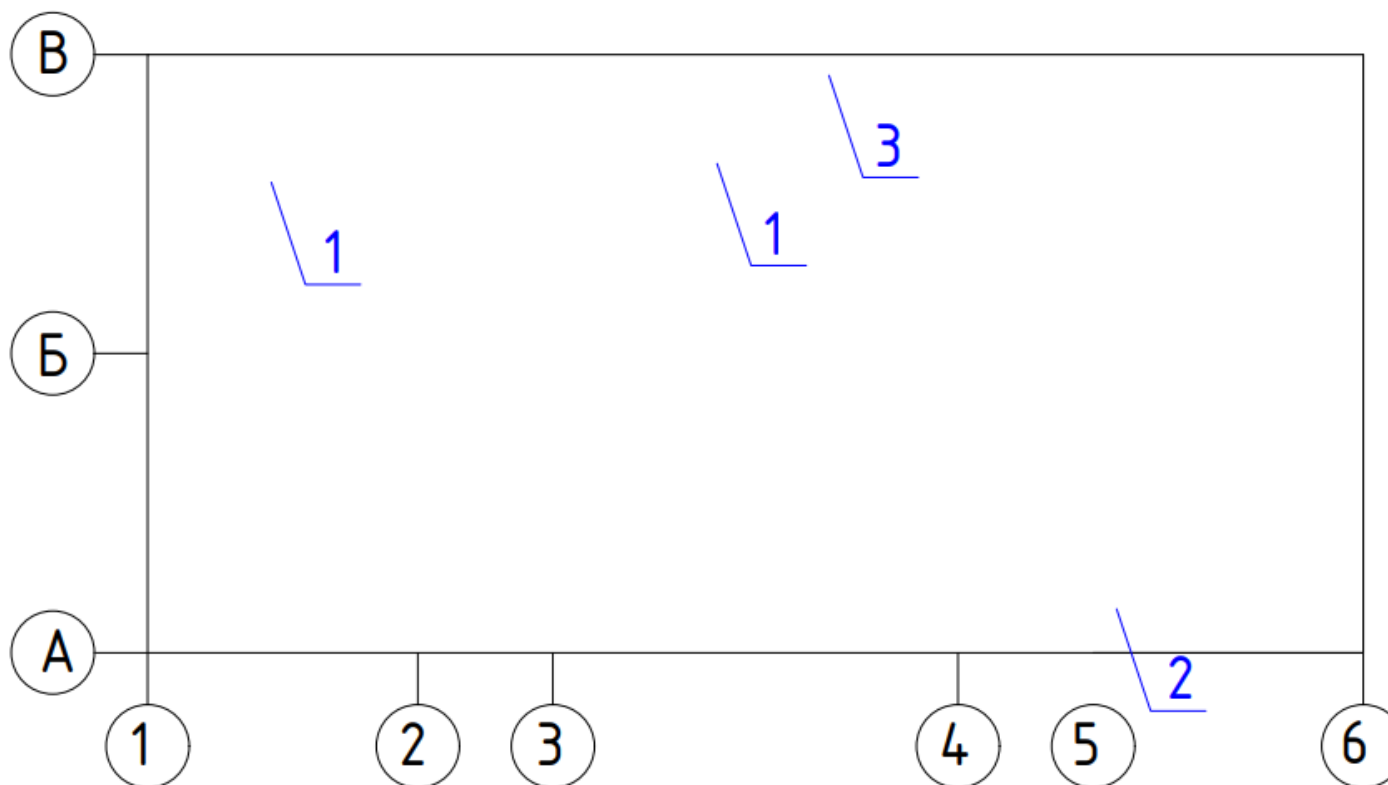
Схема чердака. Дефекты и повреждения

1. Усиление сгнивших стропильных ног.
2. Разрушение кирпичной кладки конструкции вентиляционной шахты. Следы замачивания. Разрушение отделочного слоя с оголением
3. Трещина в конструкции вентиляционной шахты

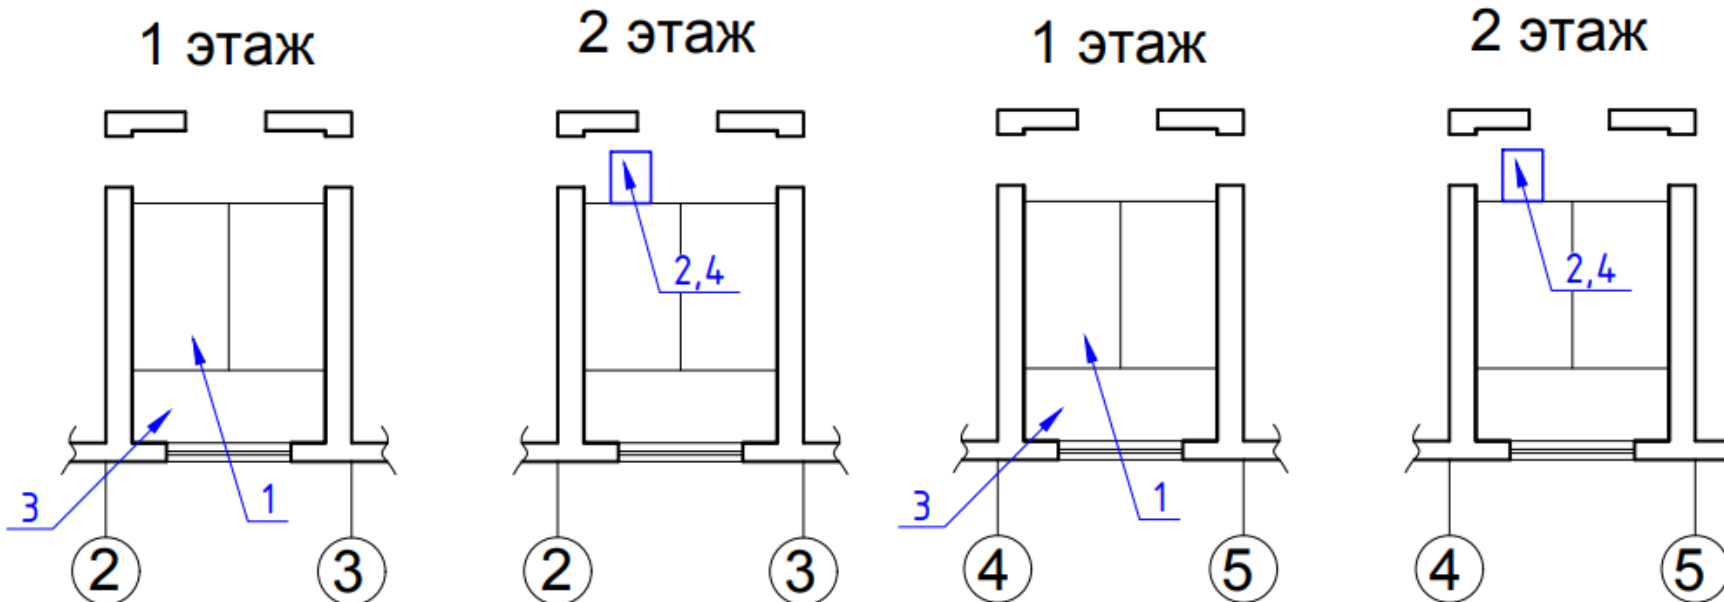
Дефекты и повреждения на фрагментах поэтажных планов

1. Трещины в узлах сопряжения стен и лестничной площадки шириной раскрытия до 2,0 мм.
2. Конструкция люка не соответствует современным противопожарным требованиям.
3. Разрушение и растрескивание отделочного слоя. Образование зазора между лестничной площадкой и перегородкой.
4. Разрушение отделочного слоя чердачной лестницы.

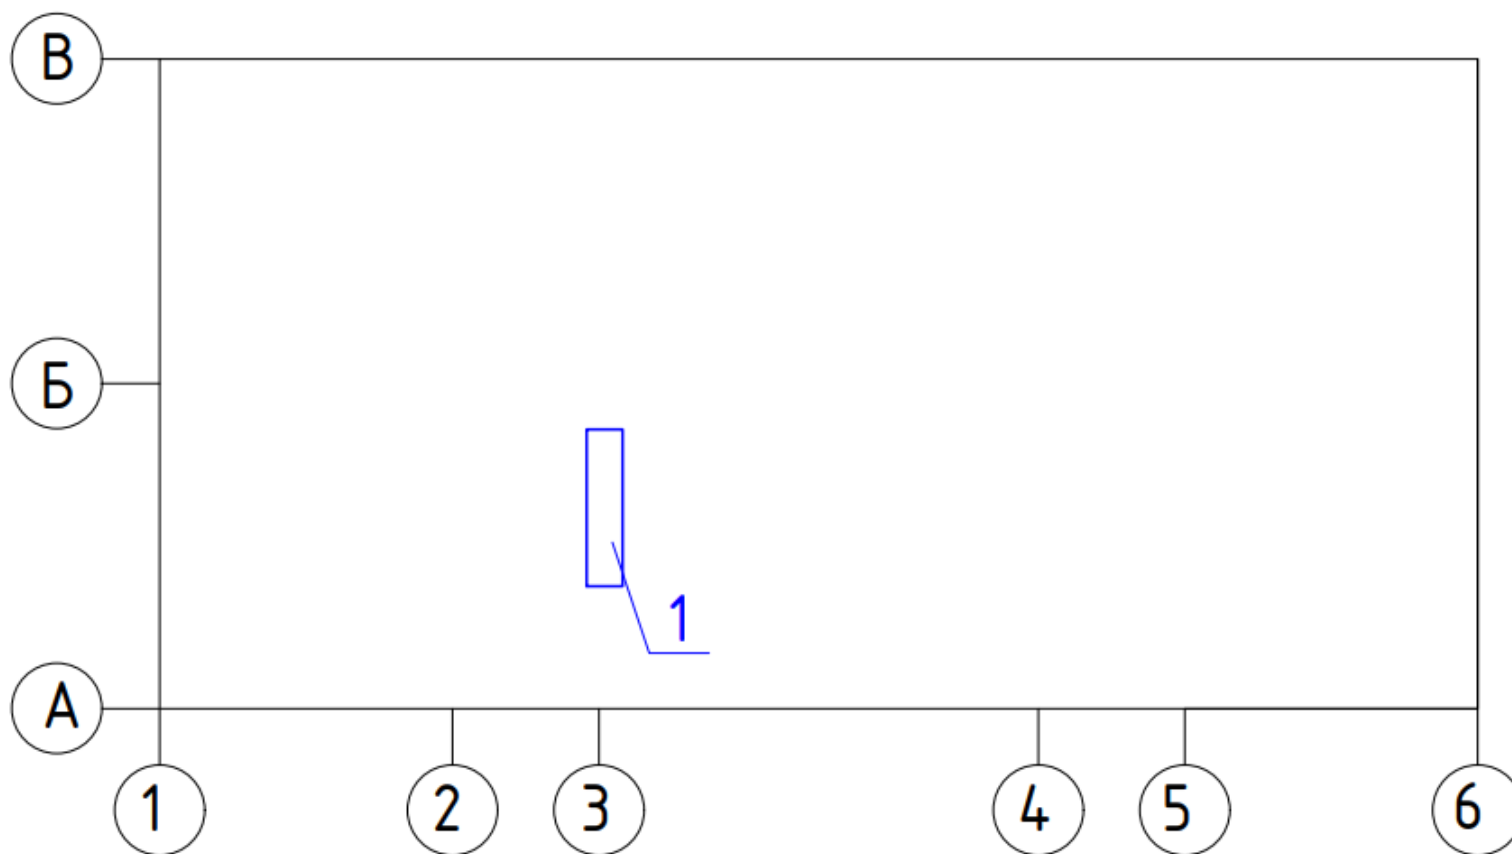
Схема кровли. Дефекты и повреждения

1. Разрушение штукатурного слоя вентиляционного канала

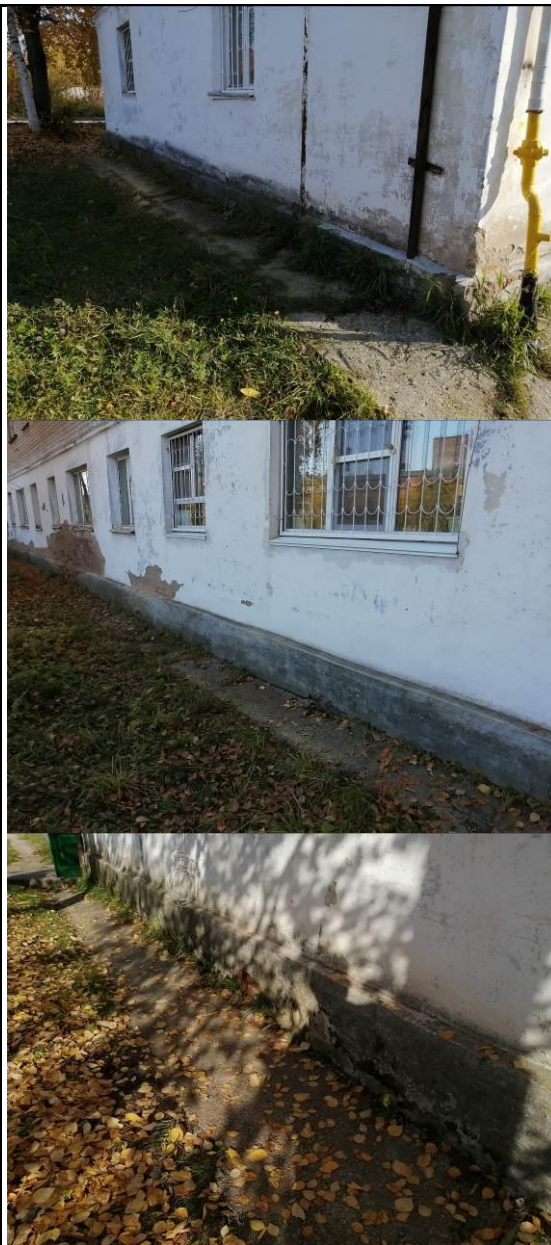
3 Стены кирпичные повсеместно в уровне цоколя

Разрушение отделочного слоя цоколя. Разрушение отделочного слоя с оголением кирпичной кладки. Следы увлажнения цоколя. Плесень, мох на поверхности конструкций. Волосяные трещины по штукатурному слою цоколя. Локальные разрушения кирпичной кладки.

Длительный срок эксплуатации без проведения ремонтных работ. Атмосферные воздействия. Температурно-влажностные деформации.

1. Стены кирпичные повсеместно в уровне цоколя: выполнить механическую и химическую очистку, удалить поврежденные участки штукатурного слоя стен, очистить швы кирпичной кладки от слабого раствора, просушить, заполнить растворной смесью швы в уровень с плоскостью кладки, в местах разрушения кирпичной кладки выполнить ремонт ремонтными составами, обработать поверхность гидрофобными проникающими составами, нанести грунтовой состав, восстановить штукатурный слой с последующей окраской.

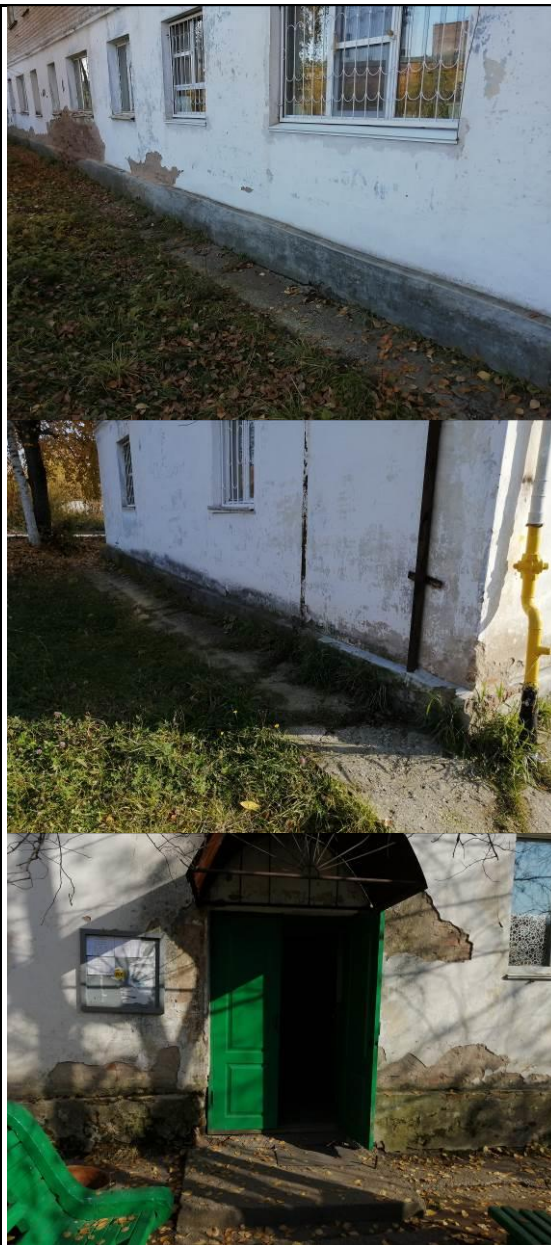
5 Стены кирпичные наружные повсеместно в уровне 1 этажа

Разрушение и растрескивание отделочного слоя, местами с оголением кирпичной кладки. Выветривание раствора из швов кирпичной кладки.

Длительный срок эксплуатации без проведения ремонтных работ. Атмосферные воздействия.

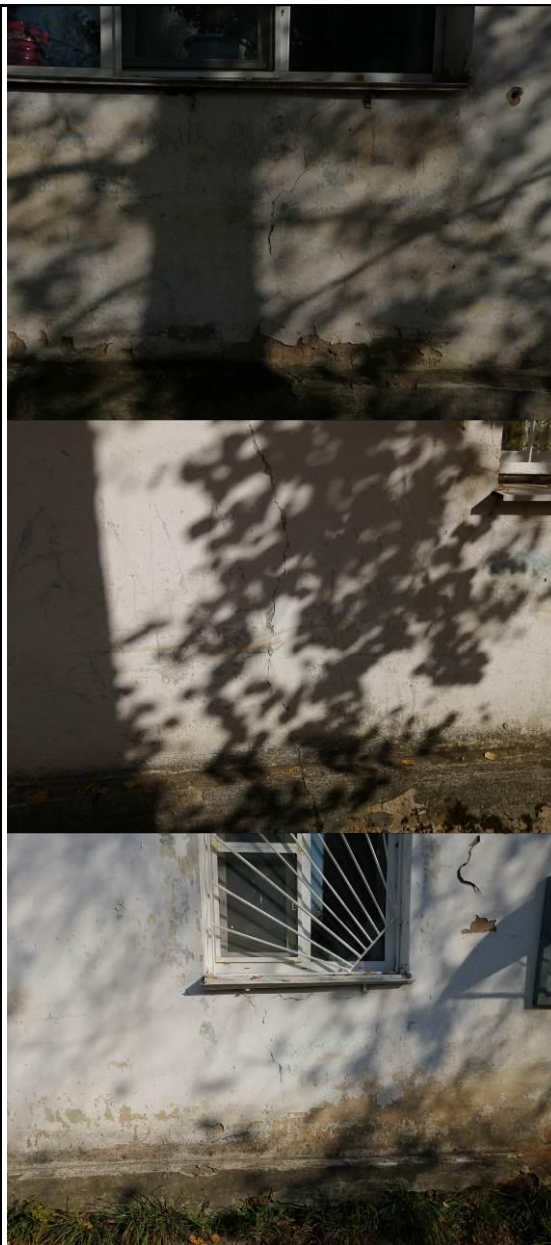
6 Стены кирпичные наружные повсеместно в уровне 1 этажа

Вертикальные и наклонные трещины шириной раскрытия до 2 мм.

Длительный срок эксплуатации без проведения ремонтных работ. Атмосферные воздействия. Температурно-влажностные деформации.

4. Стены кирпичные наружные повсеместно в уровне 1 этажа: вскрыть отделочный слой, в случае, если трещины распространяются по кирпичной кладке - выполнить заполнение трещин полимерцементным составом, установить мониторинг технического состояния конструкций. При повторном раскрытии трещин выполнить инструментальное обследование и усиление по специально разработанному проекту.

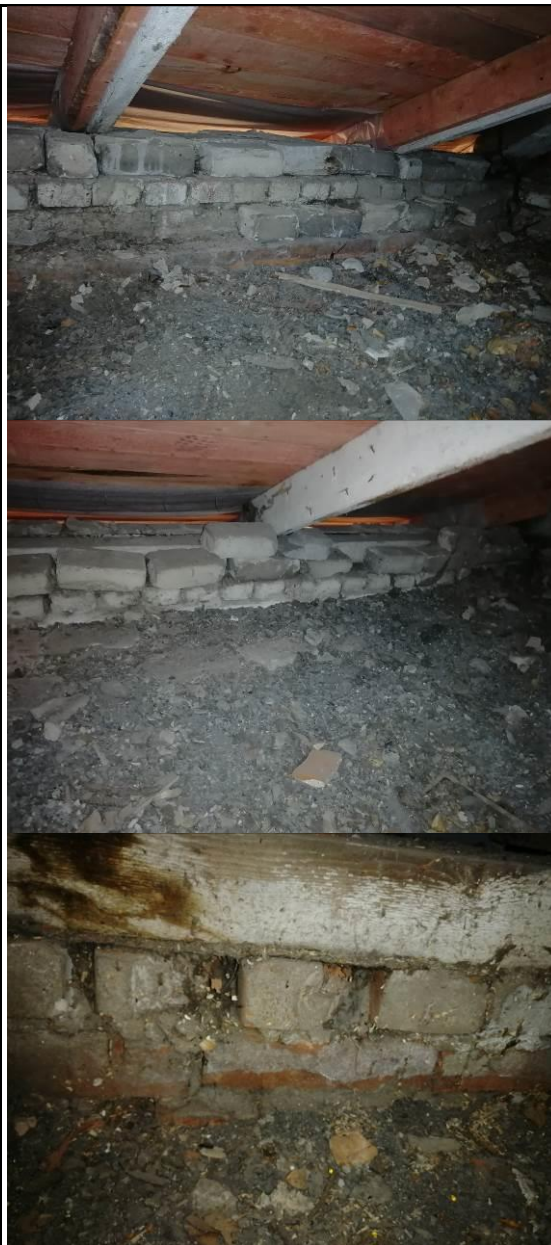
разрушение участков кирпичной кладки. Ослабление кирпичной кладки. Трещины по швам кирпичной кладки.

раствора, просушить, обработать проникающими составами, заполнить растворной смесью швы в уровень с плоскостью кладки.
Установить мониторинг технического состояния конструкции, в случае повторного раскрытия трещин выполнить инструментальное обследование и усиление по специально разработанному проекту.

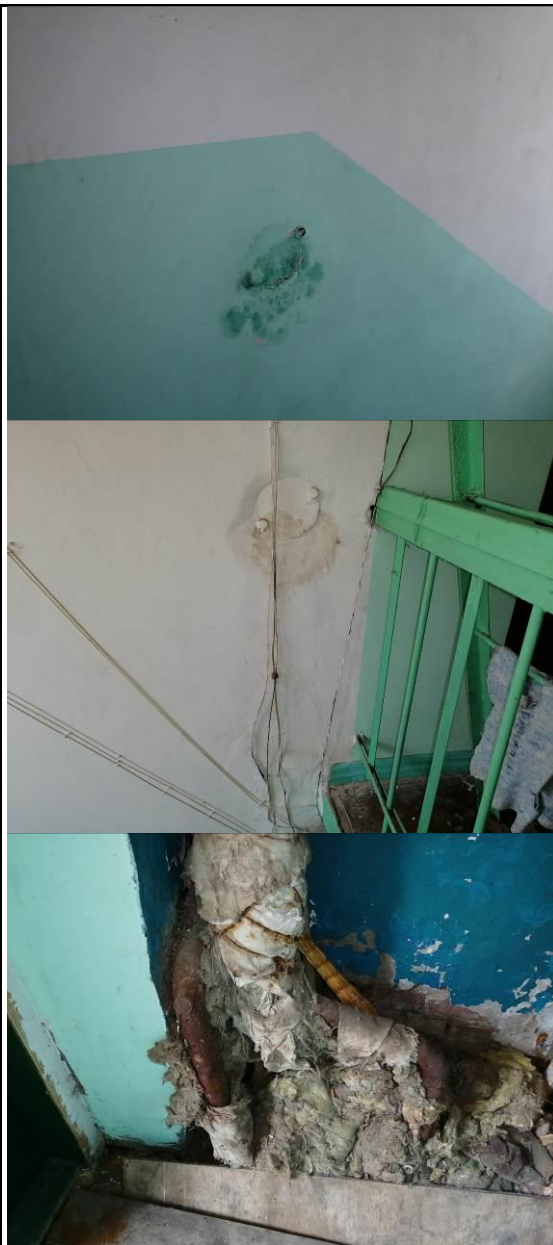
9 Стены кирпичные в помещении подъездов повсеместно в уровне 1-2 этажа

Разрушение и загрязнение отделочного слоя. Следы замачивания стен.

Длительный срок эксплуатации без проведения ремонтных работ. Протечки инженерных коммуникаций.

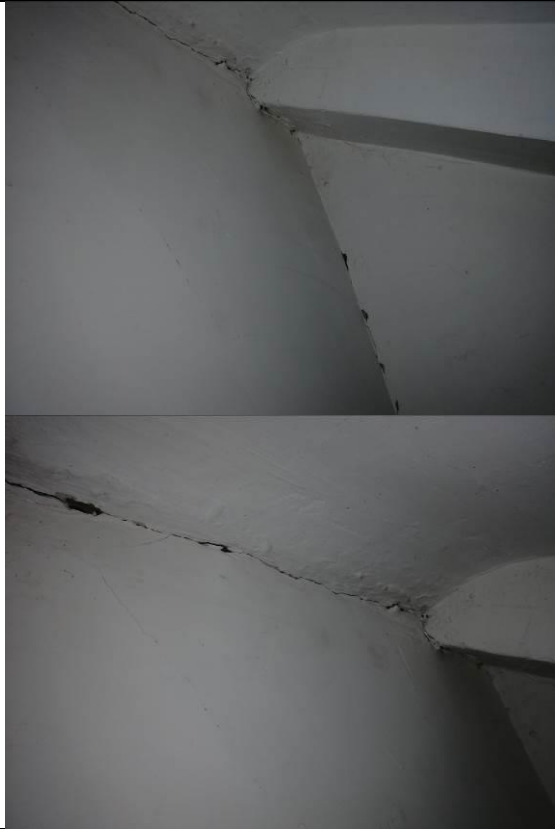
10	Стены кирпичные внутренние в осях 2-3/А-Б, 4-5/А-Б в уровне 1 этажа

Трещины в узлах сопряжения стен и лестничной площадки шириной раскрытия до 2,0 мм.	Длительный срок эксплуатации без проведения ремонтных работ. Температурно-влажностные деформации.	Выполнить заполнение трещин полимерцементным составом. Установить мониторинг технического состояния конструкции, в случае повторного раскрытия трещины выполнить инструментальное обследование и усиление по специально разработанному проекту.	
11	Стены кирпичные повсеместно в уровне прямков

8. Стены кирпичные внутренние в осях 2-3/А-Б, 4-5/А-Б в уровне 1 этажа: выполнить заполнение трещин полимерцементным составом. Установить мониторинг технического состояния конструкции, в случае повторного раскрытия трещины выполнить инструментальное обследование и усиление по специально разработанному проекту.

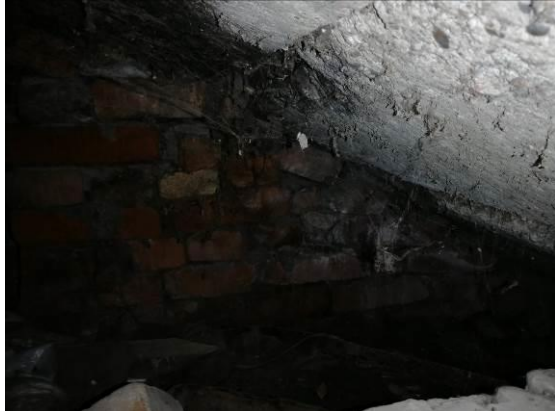
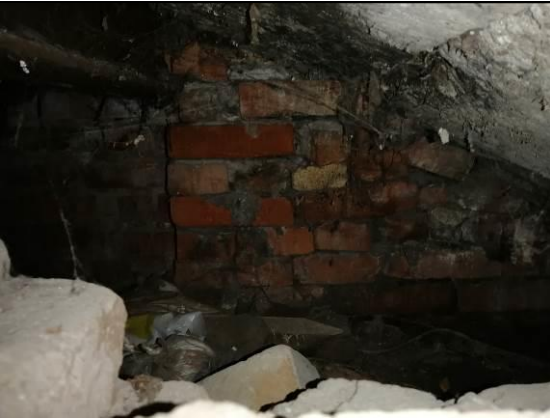
Вымывание и выветривание кладочного раствора из швов кладки. Волосяные трещины по кирпичной кладке. Высолы на кирпичной кладке. Следы замачивания стен. Локальное	Длительный срок эксплуатации без проведения ремонтных работ. Протечки кровельного покрытия. Температурно-влажностные воздействия.	Устранить причины замачивания. Выполнить заполнение трещин полимерцементным составом. В местах локального разрушения кладки выполнить её ремонт ремонтными составами. Очистить швы от слабого

<p>разрушение участков кирпичной кладки. Ослабление кирпичной кладки. Трещины по швам кирпичной кладки.</p>		<p>раствора, просушить, обработать проникающими составами, заполнить растворной смесью швы в уровень с плоскостью кладки. Установить мониторинг технического состояния конструкции, в случае повторного раскрытия трещин выполнить инструментальное обследование и усиление по специально разработанному проекту.</p>													
			Перекрытия																		
		12	<p>Люк выхода на чердак в осях 2-3/А-Б, 4-5/А-Б в уровне 2 этажа</p>

9. Стены кирпичные повсеместно в уровне прямков: устранить причины замачивания. Выполнить заполнение трещин полимерцементным составом. В местах локального разрушения кладки выполнить её ремонт ремонтными составами. Очистить швы от слабого раствора, просушить, обработать проникающими составами, заполнить растворной смесью швы в уровень с плоскостью кладки. Установить мониторинг технического состояния конструкции, в случае повторного раскрытия трещин выполнить инструментальное обследование и усиление по специально разработанному проекту.

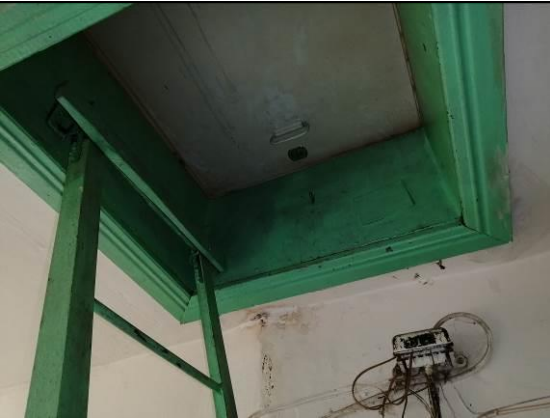
<p>Конструкция люка не соответствует современным противопожарным требованиям.</p>	<p>Моральный износ.</p>	<p>Выполнить замену люков в соответствии с современными требованиями противопожарной защиты.</p>	<p>2 шт.</p>											
<table border="1" style="width: 100%; border-collapse: collapse;"> <tr> <td style="width: 10%;"></td> <td style="width: 10%;"></td> <td style="width: 10%;"></td> <td style="width: 10%;"></td> <td style="width: 10%;"></td> <td style="width: 10%;"></td> </tr> <tr> <td>Изм.</td> <td>Кол.уч</td> <td>Лист</td> <td>№ док.</td> <td>Подп.</td> <td>Дата</td> </tr> </table>												Изм.	Кол.уч	Лист	№ док.	Подп.	Дата	060-2019-КО-000150-14-5-ТО.В			Лист
Изм.	Кол.уч	Лист	№ док.	Подп.	Дата																
								12

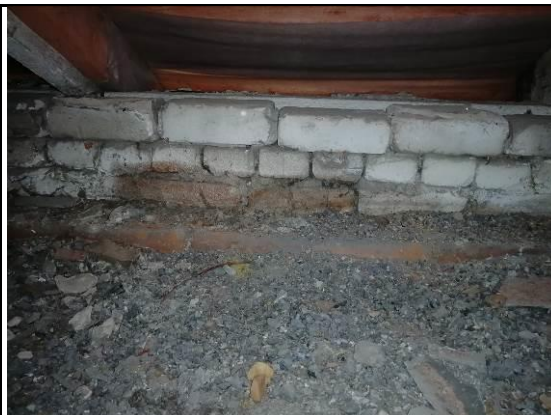
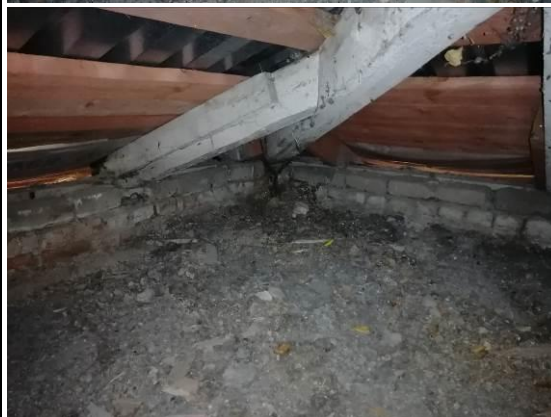
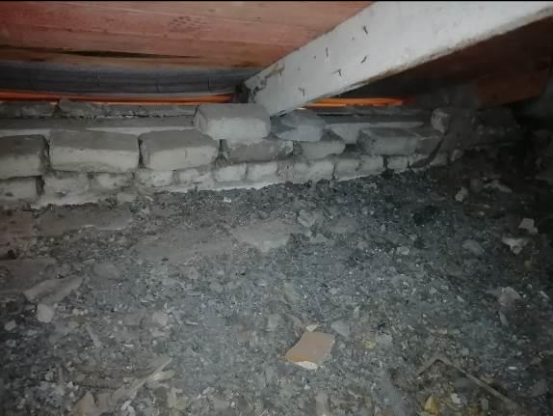
13 Чердачный
утеплитель (шлак)
повсеместно

Замачивание
утеплителя.
Моральное
устаревание
утеплителя.

Протечки кровли.

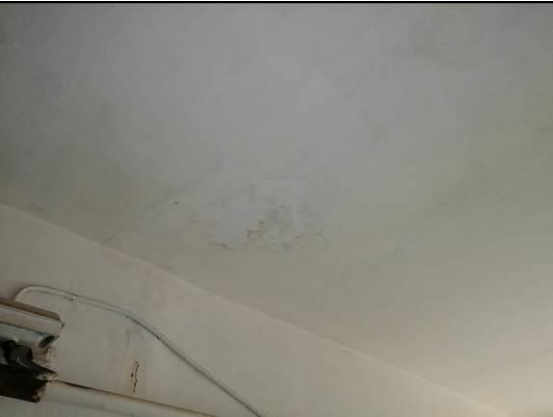
14	Перекрытия деревянные отопленные подъездах повсеместно уровне 2 этажа

Следы протечек на нижней поверхности чердачного перекрытия. Растрескивание нижней поверхности чердачного перекрытия.	Протечки инженерных коммуникаций. Протечки кровли.	Выполнить ремонт инженерных коммуникаций. Устарнить причины протечек кровли. Выполнить восстановление отделочного слоя.	
Крыша

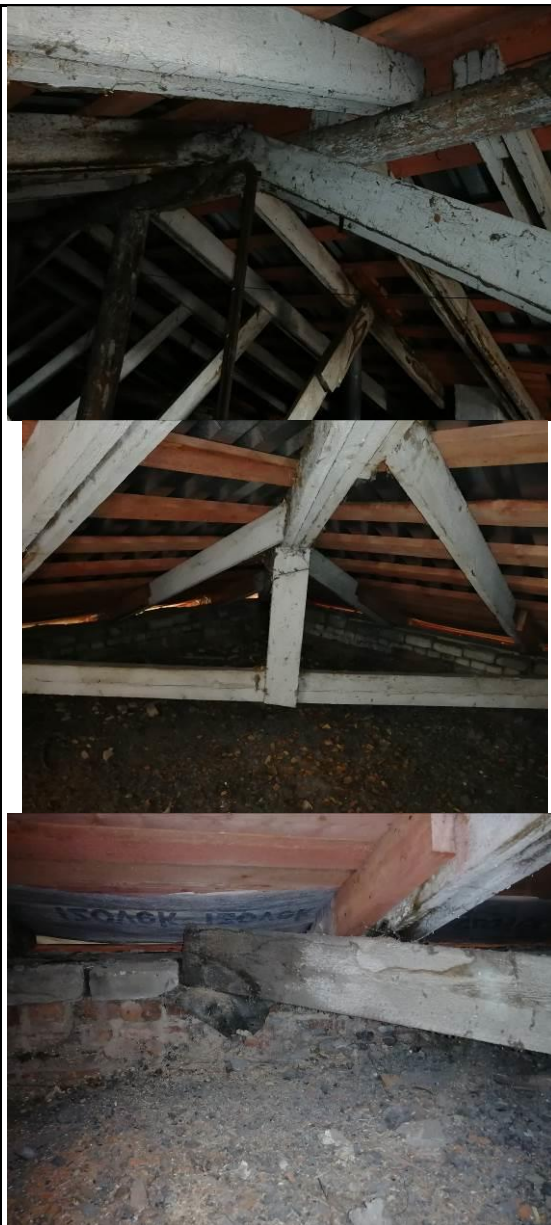
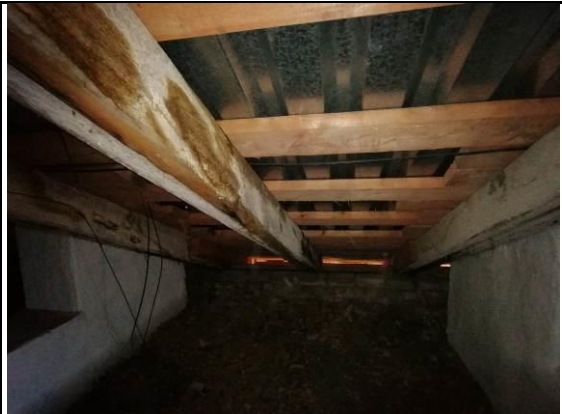
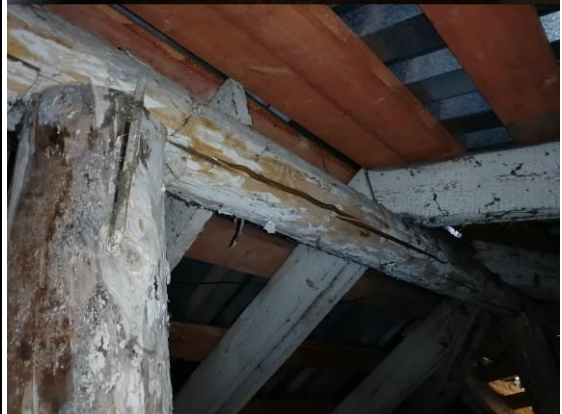
15 Крыша
деревянная
повсеместно в
уровне чердака

Ослабление креплений (болтов, хомутов, скоб, гвоздей) и врубок. Увлажнение и гниение древесины элементов крыши (стропильная и подстропильная системы). Вымывание противогрибковой и противопожарной обработки. Наличие усушечных и морозных трещин, местами глубоких, в элементах стропильной системы и подстропильной системы.

Протечки кровельного покрытия. Длительный срок эксплуатации без проведения ремонтных работ. Температурно-влажностные воздействия.

1. Крыша деревянная повсеместно в уровне чердака: установить мониторинг технического состояния конструкций. Провести инструментальное обследование стропильной крыши с оценкой ее несущей способности. По результатам инструментального обследования выполнить ремонт или усиление конструкций в том числе: - выполнить замену опорных элементов и обрешетки в местах гниения., - выполнить замену/усиление поврежденных, ослабленных креплений., - выполнить обработку деревянных конструкций крыши противогрибковыми и противопожарными составами., - заделать трещины смесью из опилок с ПВА клеем, стянуть элементы поперечными гибкими хомутами.

<p>составами. - заделать трещины смесью из опилок с ПВА клеем, стянуть элементы поперечными гибкими хомутами.</p>	
16	Пароизоляционная мембрана повсеместно в уровне чердака

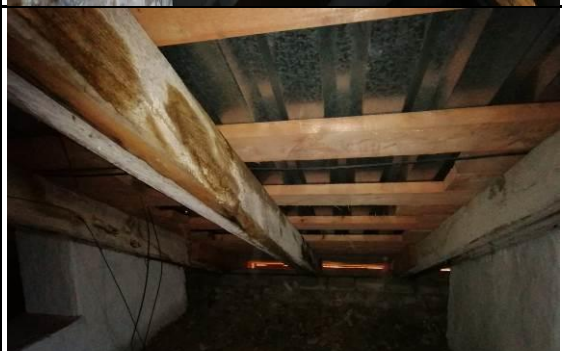
Отсутствие пароизоляционной мембраны.	Нарушение условий эксплуатации металлической кровли.	Выполнить устройство пароизоляционной мембраны.		
						060-2019-КО-000150-14-5-ТО.В	Лист 16	
			Изм.	Кол.уч	Лист	№ док.	Подп.	Дата

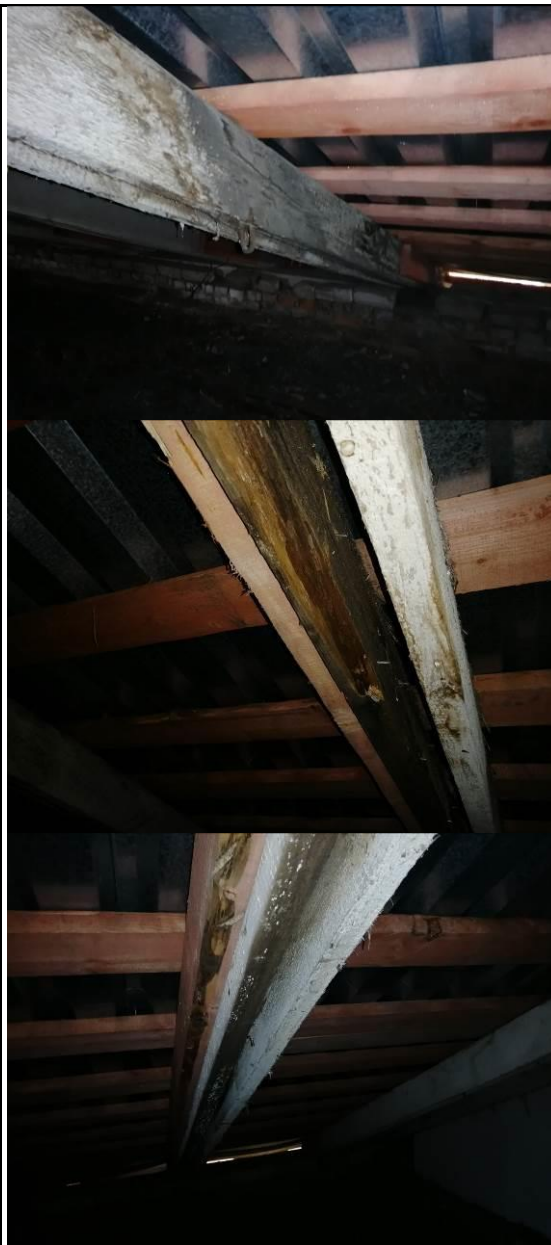
17 Крыша
деревянная в осях
1-2/А-Б, 3-4/А-Б в
уровне чердака

Усиление
сгнивших
стропильных ног.

Замачивание в
результате
образования
конденсата при
отсутствии
пароизоляционной
мембраны на
металлической
кровле.
Протечки кровли.
Длительный срок
эксплуатации без
проведения
ремонтных работ.

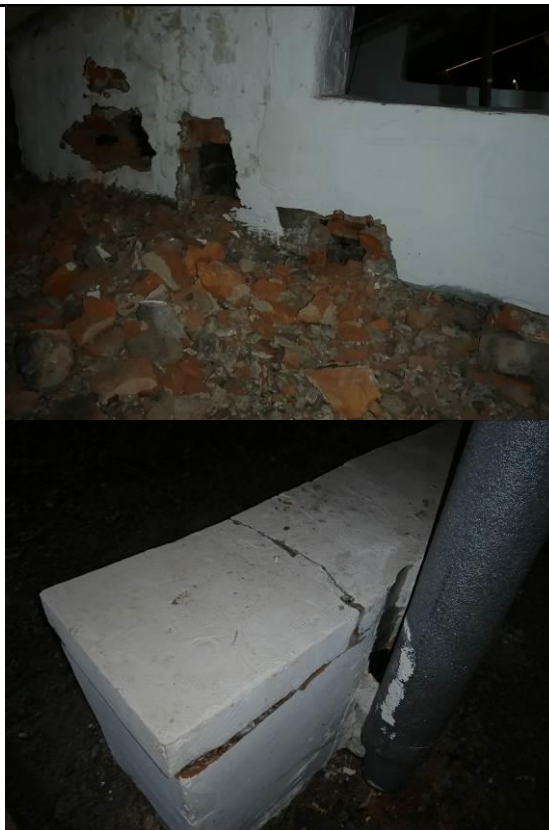
18 Кирпичные вентиляционные шахты в осях 5-6/А-Б, 3-4/А-Б в уровне чердака.

Разрушение кирпичной кладки конструкции вентиляционной шахты. Следы замачивания. Разрушение отделочного слоя с оголением кирпичной кладки (5-6/А-Б).

Трещина в конструкции вентиляционной шахты (3-4/А-Б).

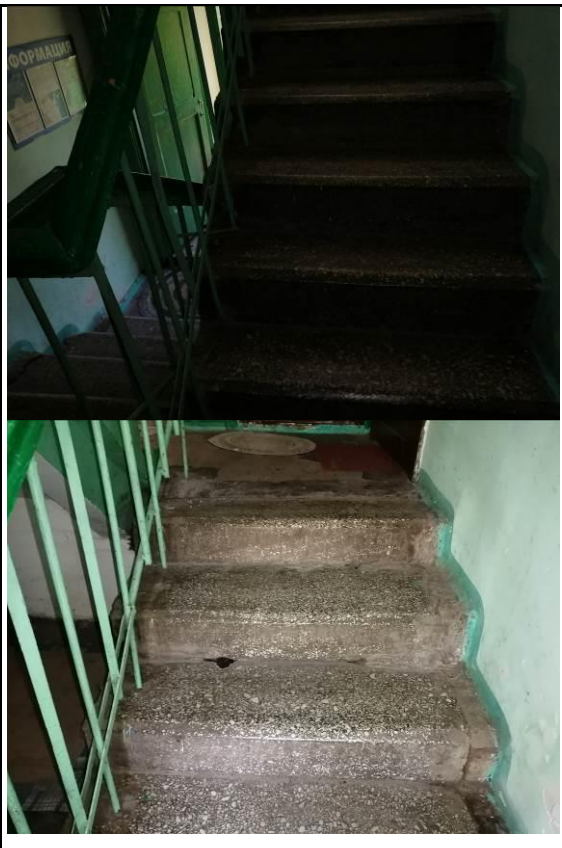
19	Лестницы железобетонные в помещении подъездов повсеместно в уровне 1-2 этажа

<p>Локальные выбоины и сколы лестничных ступеней, площадок. Истирание поверхности ступеней и площадок. Разрушение отделочного слоя ограждений и перил. Разрушение отделочного слоя нижней поверхности лестничного марша.</p>	<p>Длительный срок эксплуатации без проведения ремонта. Механические воздействия.</p>	<p>Очистить поверхность от загрязнений, обработать грунтующими составами, восстановить геометрию ступеней с применением растворной смеси на основе цемента. Выполнить восстановление отделочного слоя лестничных маршей. Выполнить восстановление отделочного слоя ограждений и перил. Выполнить восстановление отделочного слоя нижней поверхности лестничного марша.</p>
----	--	---	--	---	--

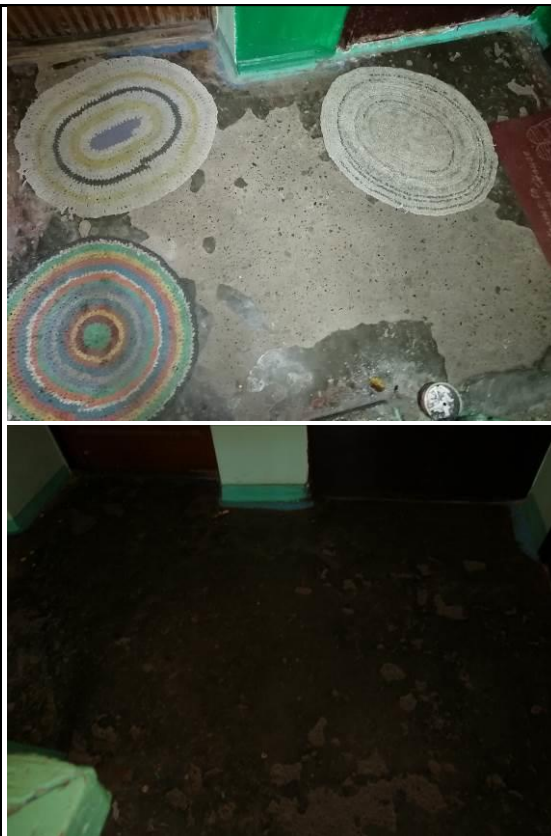
20 Полы лестничных площадок (бетонные) в помещении подъездов повсеместно

Стирание поверхности в ходовых местах. Выбоины и трещины. Разрушение отделочного слоя.

Длительный срок эксплуатации без проведения ремонтных работ. Механические воздействия.

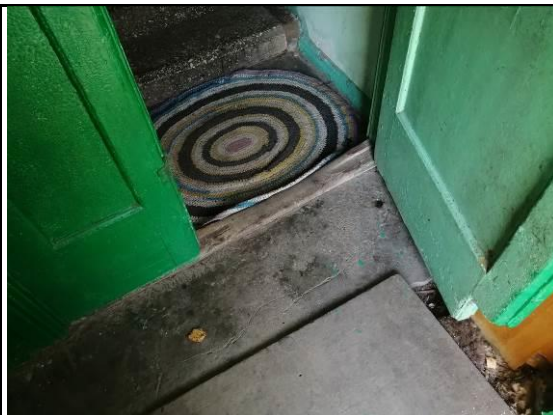
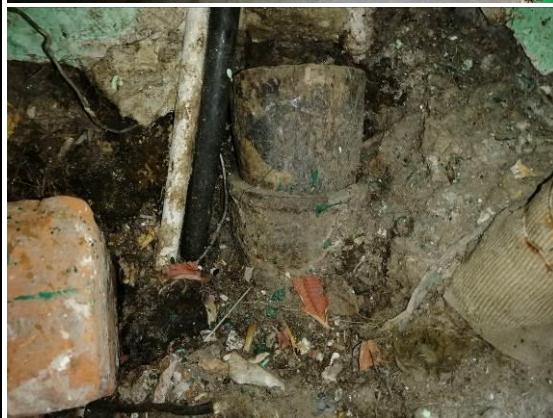
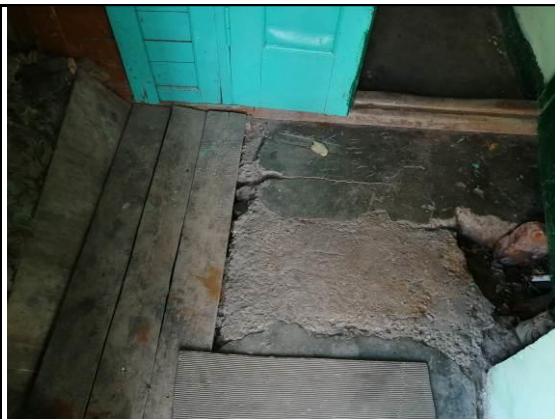
21 Полы бетонные повсеместно в помещении подъездов в уровне цоколя

Разрушение бетона пола. Сильные выбоины.

Механические воздействия.

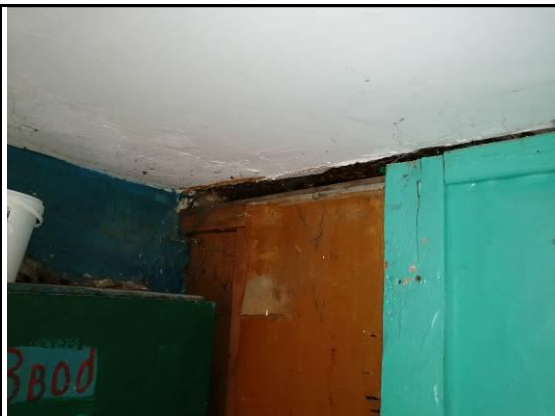
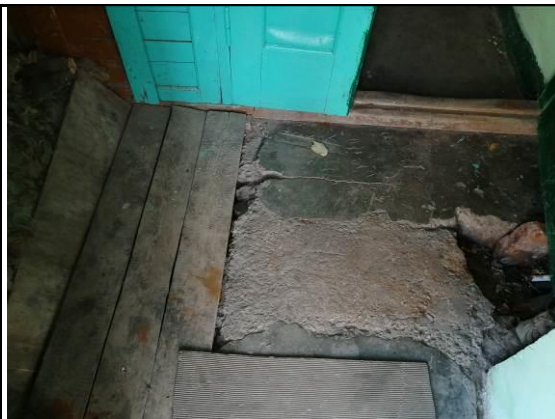
22	Перегородки дощатые в осях 2-3/А-Б, 4-5/А-Б в уровне 1 этажа

Разрушение и растрескивание отделочного слоя перегородки. Образование зазора между лестничной площадкой и перегородкой.	Длительный срок эксплуатации без проведения ремонта.	Выполнить устройство перегородки из современных материалов.	2 шт.
----	--	---	---	--	---	-------

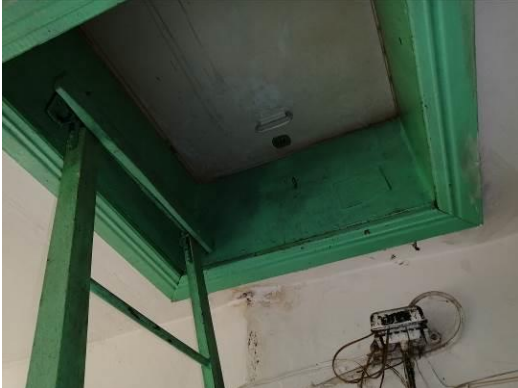
23	Лестница подъема на чердак в осях 2-3/А-Б, 4-5/А-Б в уровне 2 этажа

Разрушение отделочного слоя чердачной лестницы.	Длительный срок эксплуатации без проведения ремонтных работ. Механические воздействия.	Восстановить отделочный слой чердачной лестницы.	2 шт.
----	---	---	---	--	--	-------

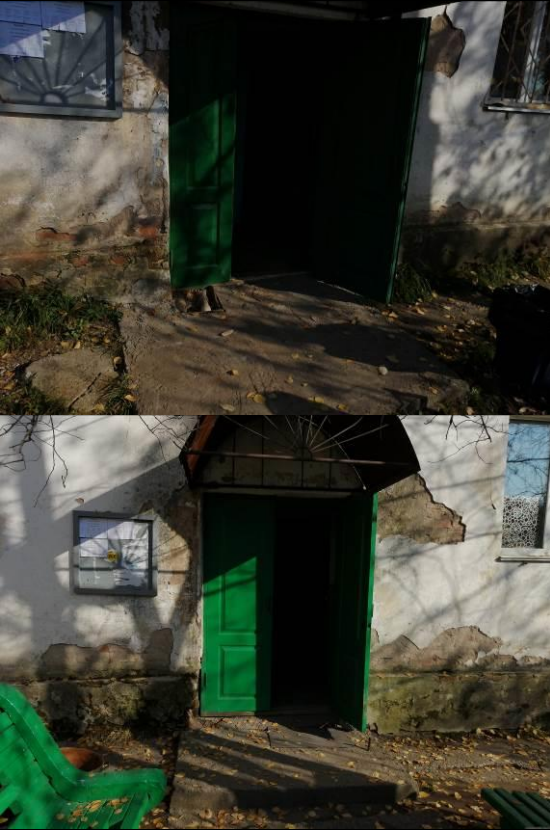
<p>Произрастание растительности на поверхности крыльца. Поверхностное разрушение бетона с оголением крупного заполнителя, трещины. Отсутствие герметичного сопряжения к цокольной части стены.</p>	<p>Длительный срок эксплуатации без проведения ремонтных работ. Механические воздействия. Атмосферные воздействия.</p>	<p>Удалить поврежденные элементы бетонных крылец. Обработать поверхность грунтовыми составами. Выполнить устройство верхнего слоя бетона крыльца с обеспечением герметичного сопряжения.</p>	2 шт.
			25	Козырьки повсеместно перед подъездами в уровне 2 этажа	 	<p>Негерметичный узел сопряжения козырька со стеной. Поражение коррозией металлического каркаса козырьков.</p>	<p>Некачественные строительно-монтажные работы. Атмосферные воздействия.</p>	<p>Выполнить герметичный узел сопряжения козырьков. Очистить металл от продуктов коррозии с последующей обработкой антикоррозийными составами и восстановлением отделочного слоя. При</p>	2 шт.

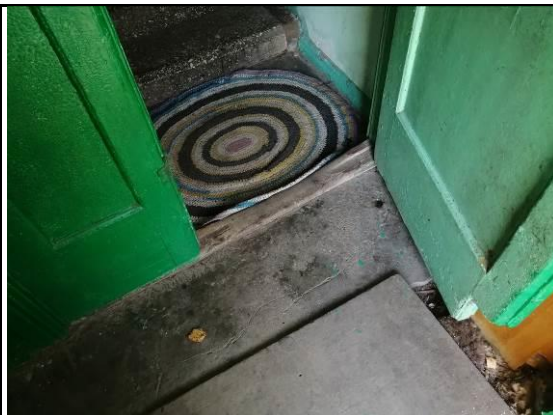
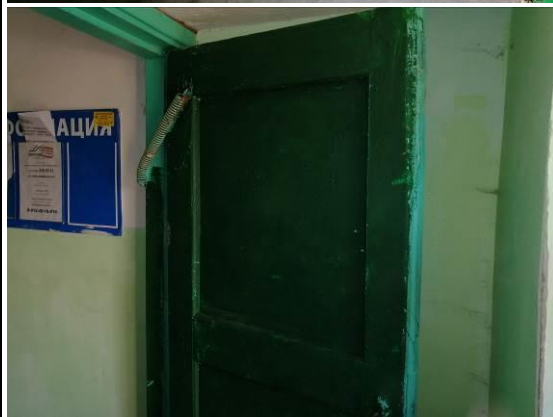
27 Двери тамбурные
деревянные в
подъездах в
повсеместно в
уровне 1 этажа

Разрушение
отделочных слоев
дверных полотен,
растрескивание.
Неплотный
притвор дверей.

Длительный срок
эксплуатации без
проведения ремонта.
Механические
воздействия.

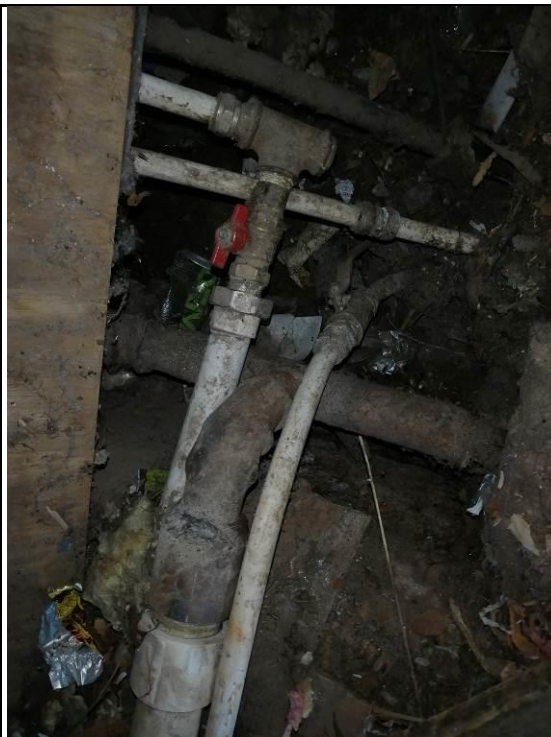
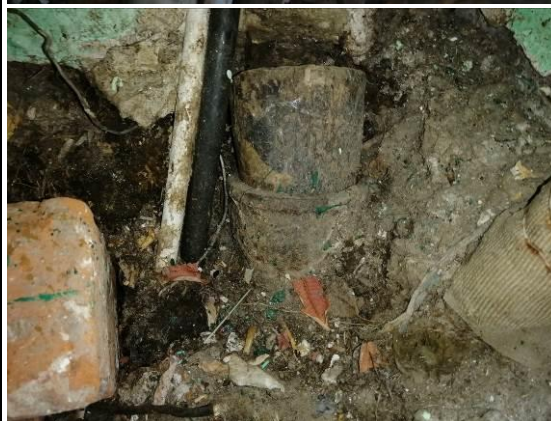
28 Система холодного и горячего водоснабжения

Протечки инженерных коммуникаций.

Длительный срок эксплуатации без проведения ремонта.

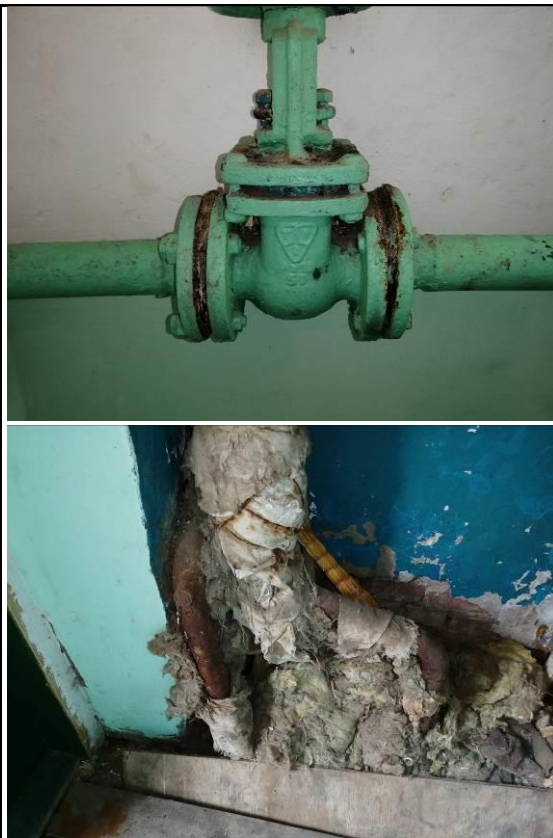
29 Система
отопления

Коррозия труб системы отопления. Нарушение теплоизоляции. Протечки инженерных коммуникаций. Коррозия запорной арматуры.

Длительный срок эксплуатации проведения капитального ремонта.

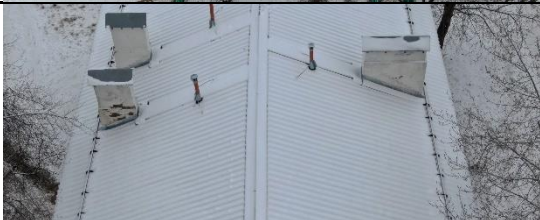
Разрушение штукатурного слоя вентиляционных каналов.	Атмосферные воздействия.	Выполнить ремонт штукатурного слоя.	1 шт.
