ТЕХНИЧЕСКИЙ ОТЧЁТ

ПО ОЦЕНКЕ ТЕХНИЧЕСКОГО СОСТОЯНИЯ ОБЩЕГО ИМУЩЕСТВА МНОГОКВАРТИРНОГО ДОМА

Пермский край, п. Оверята, ул. Комсомольская, д. 10

060-2019-КО-000150-14-8-ТО

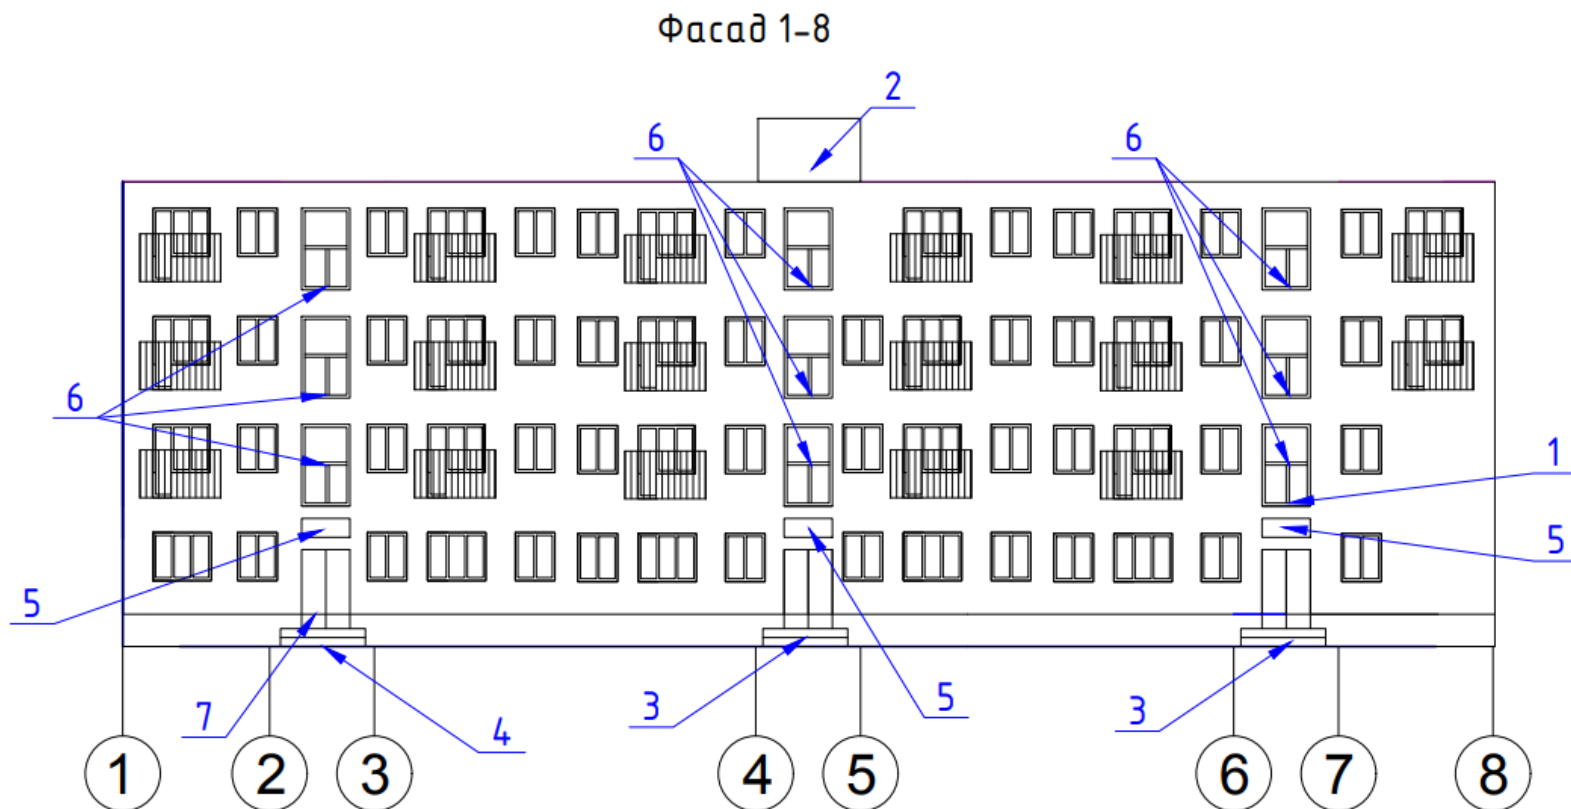
1. Трещина шириной раскрытия до 3 мм. Выпадение отдельных кирпичей из кирпичной кладки.
2. Вымывание и выветривание кладочного раствора из швов кладки. Высолы на кирпичной кладке. Трещины по швам кирпичной кладки. Ослабление и разрушение кладки. Следы замачивания нижней поверхности плит покрытия надстройки.
3. Разрушение и разрушение бетона крыльца с оголением крупного заполнителя. Произрастание растительности, биоповреждение на поверхности крыльца.
4. Некачественное устройство крыльца.
5. Биоповреждение бетонного козырька. Разрушение бетона козырька с оголением крупного заполнителя. Следы замачивания нижней поверхности козырьков.
6. Отсутствие водоотливов.
7. Разрушение отделочных слоев дверных полотен, растрескивание. Неплотный притвор дверей.

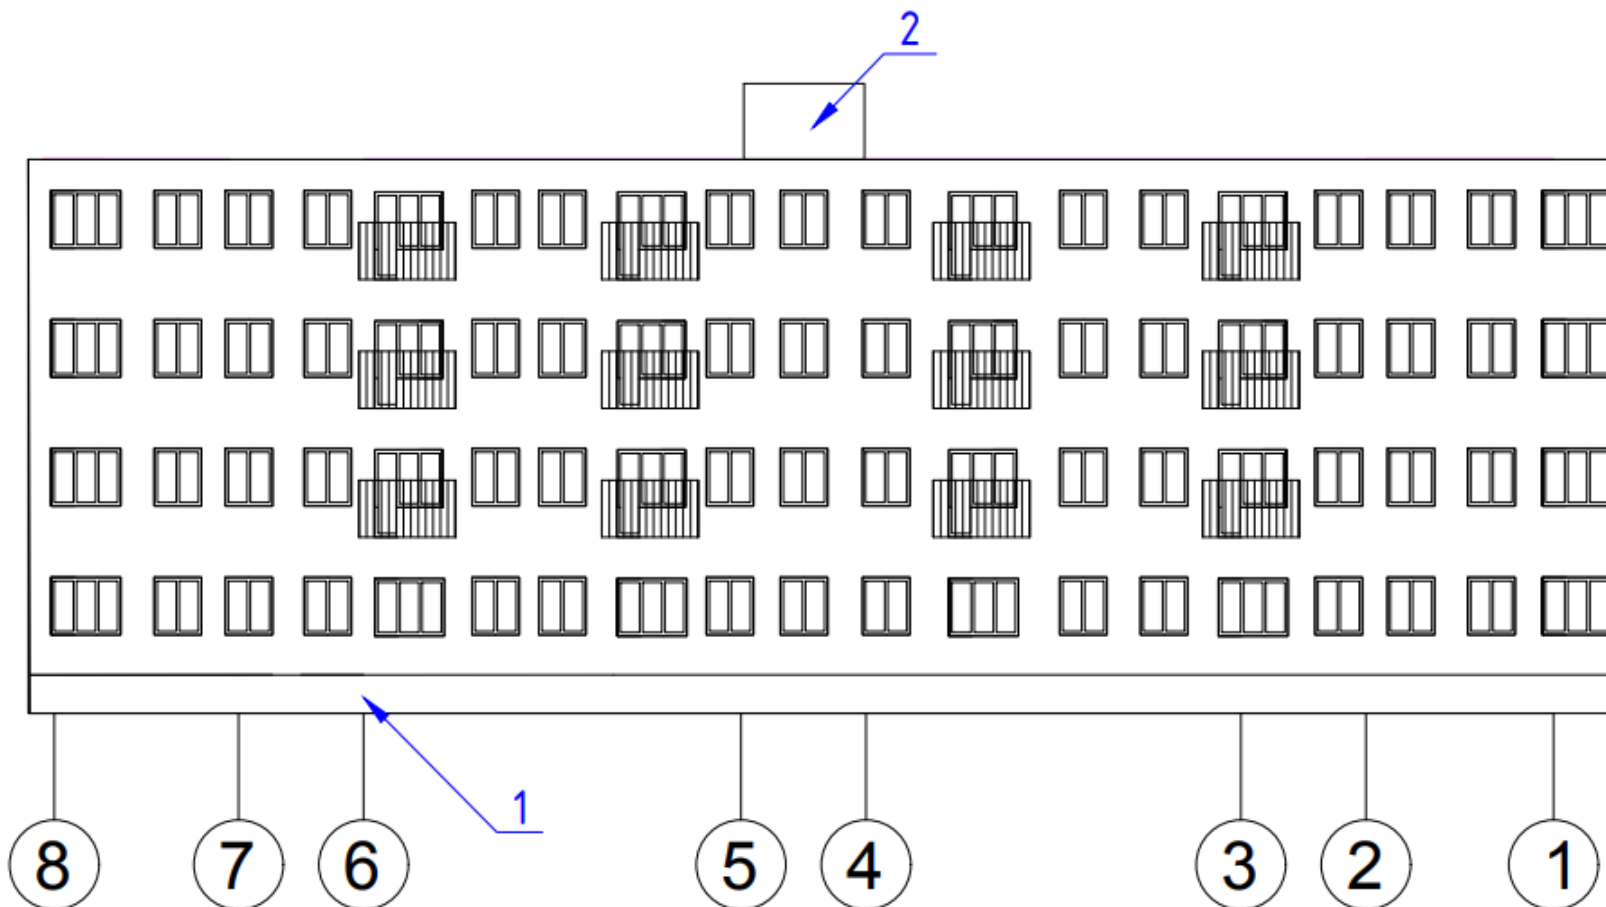
Фасад 8-1

1. Вертикальная трещина шириной раскрытия до 3 мм.
2. Вымывание и выветривание кладочного раствора из швов кладки. Высолы на кирпичной кладке. Трещины по швам кирпичной кладки. Ослабление и разрушение кладки. Следы замачивания нижней поверхности плит покрытия надстройки.

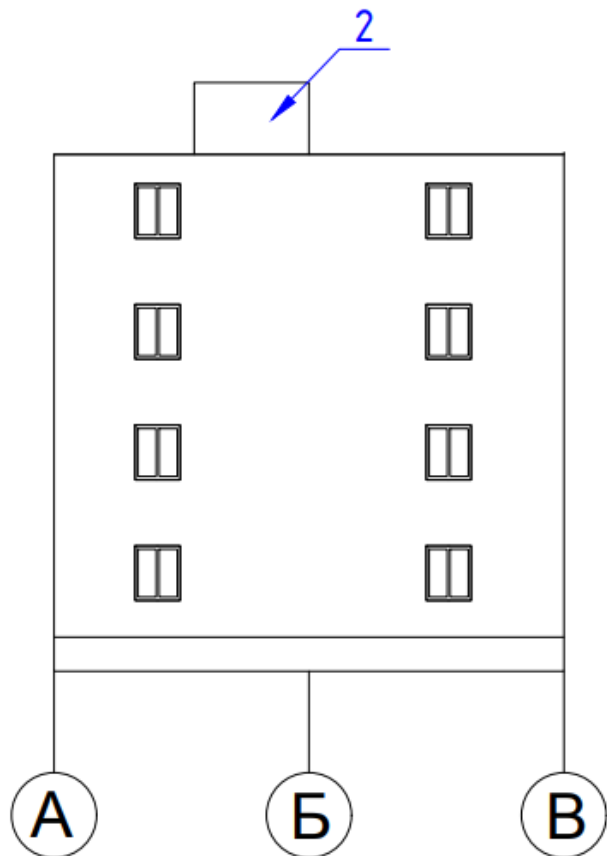
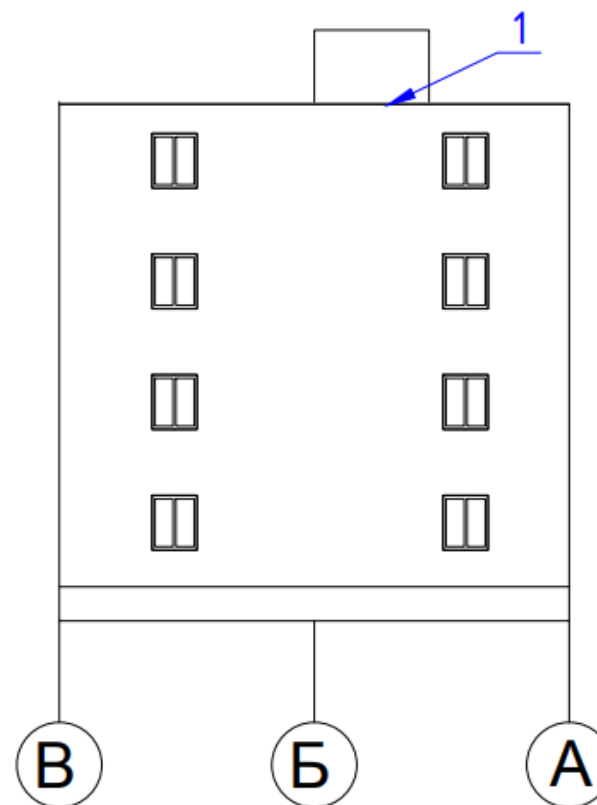
Фасад А-В

1. Разрушение и растрескивание защитного слоя бетона parapетных плит.
2. Вымывание и выветривание кладочного раствора из швов кладки. Высолы на кирпичной кладке. Трещины по швам кирпичной кладки. Ослабление и разрушение кладки. Следы замачивания нижней поверхности плит покрытия надстройки.

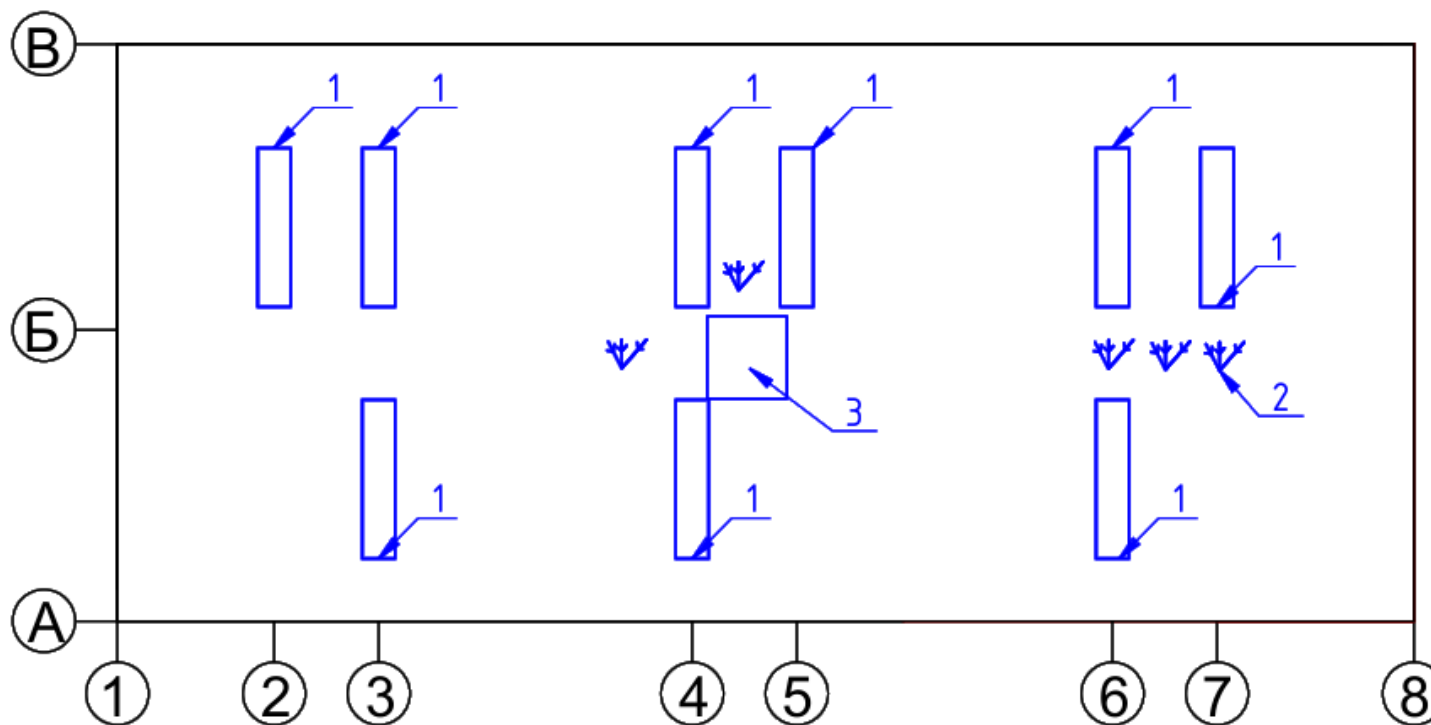
Схема кровли. Дефекты и повреждения.

1. Утрата штукатурного слоя
вентиляционной шахты
2. Растительность на поверхности
кровли
3. Утрата оконного и дверного
заполнения выхода на кровлю

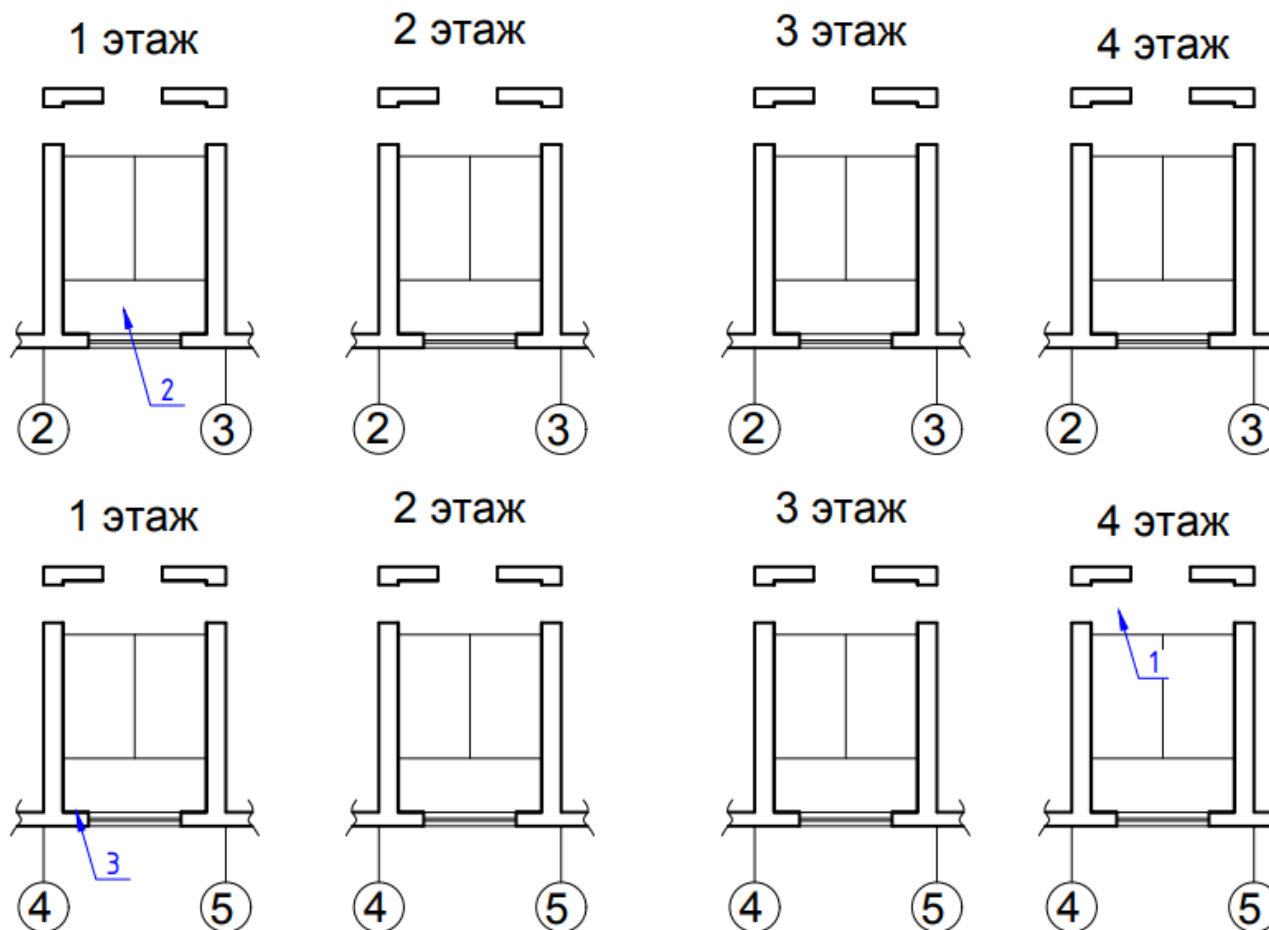
Дефекты и повреждения на фрагментах поэтажных планов

1. Отрыв люка выхода на кровлю с петлей. Конструкция люков не соответствует современным противопожарным требованиям.
2. Разрушение отделочного слоя. Местами просадки деревянного настила.
3. Сквозное отверстие в бетоне пола.

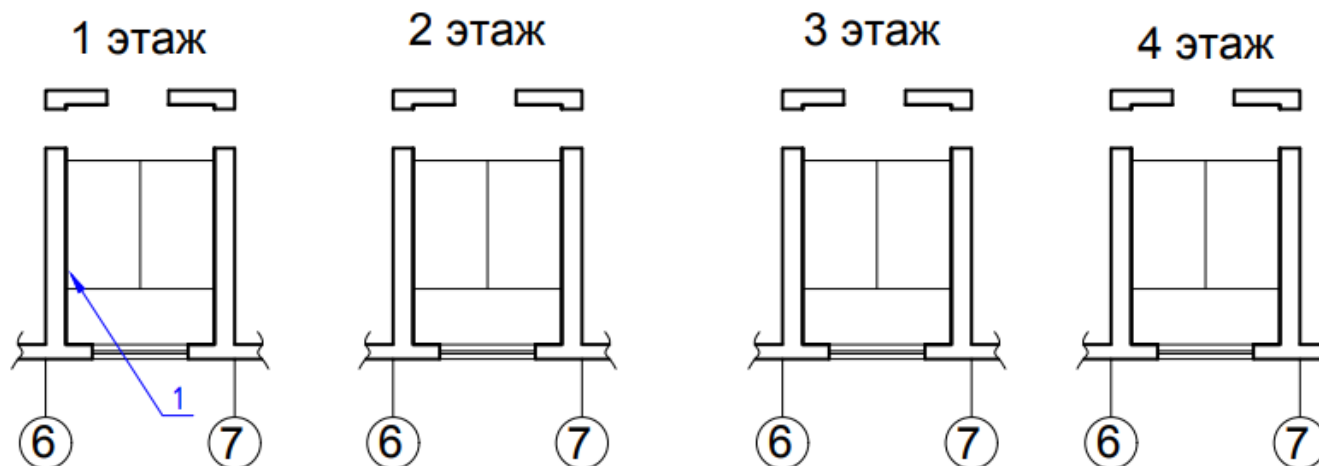
Дефекты и повреждения на фрагментах поэтажных планов

1. Просадка пола. Трещины шириной раскрытия до 3 мм.
Разрушение бетонной стяжки.

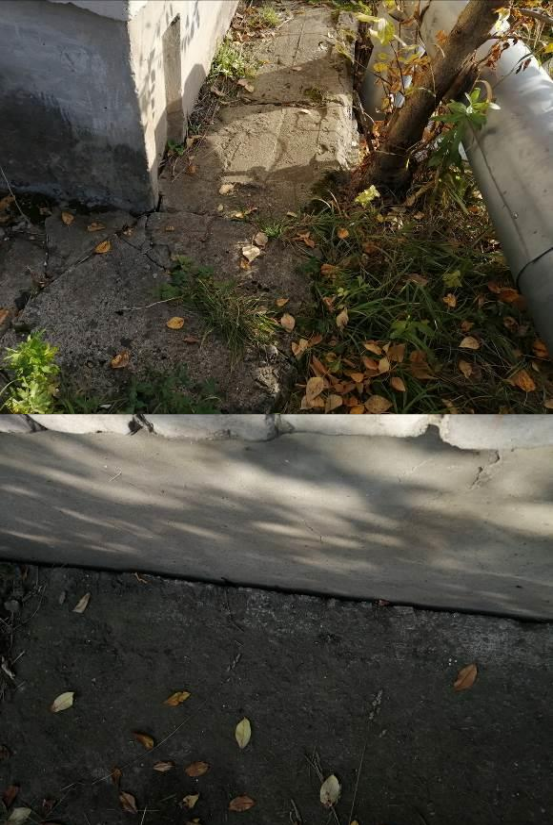
№	Элемент / участок	Фотоснимок (эскиз) дефекта, повреждения	Описание дефекта, повреждения	Причины возникновения дефекта / повреждения	Компенсирующие мероприятия и примечания	Хар. объем
1	2	3	4	5	6	7
Фундамент						
1	Отмостка бетонная повсеместно уровне цоколя

<p>Просадка. Отсутствие герметичности сопряжения с цокольной частью здания. Разрушение верхнего слоя бетона, оголение крупного заполнителя. Поперечные трещины в отмостке. Прорастание растительности на отмостке.</p>	<p>Длительный срок эксплуатации без проведения ремонтных работ. Атмосферные воздействия.</p>	<p>Выполнить устройство новой отмостки с обеспечением нормативного уклона от здания для стока дождевых и талых вод.</p>	135 п.м

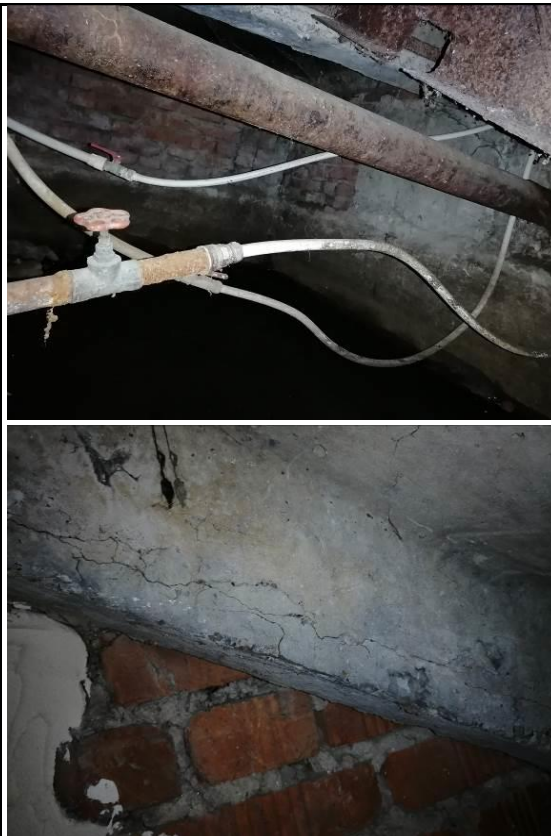
3 Стены кирпичные внутренние и наружные повсеместно в уровне прямков

Вымывание и выветривание кладочного раствора из швов кладки. Волосные трещины по кирпичной кладке. Высолы и следы увлажнения кладки. Локальное разрушение участков кирпичной кладки.

Грунтовые воды. Замачивание в результате протечек инженерных коммуникаций. Длительный срок эксплуатации без проведения ремонтных работ.

1. Стены кирпичные внутренние и наружные повсеместно в уровне прямков: устранить причины замачивания. Очистить швы от слабого раствора, просушить, обработать проникающими составами, заполнить растворной смесью швы в уровень с плоскостью кладки. Выполнить заполнение трещин полимерцементным составом. В местах локального разрушения кирпичной кладки выполнить её восстановление ремонтными составами.

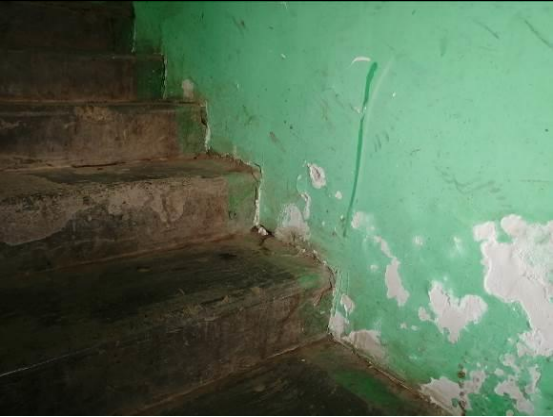
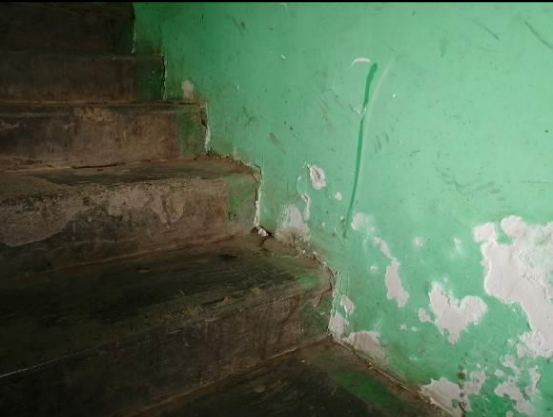
5	Стены кирпичные внутренние и наружные в помещении подъездов повсеместно

Трещины шириной раскрытия до 3 мм, преимущественно вертикального и наклонного характера. Трещины в узлах сопряжения наружных и внутренних стен шириной раскрытия до 2 мм. Трещины в узлах сопряжения наружных стен и лестничных площадок и маршей шириной раскрытия до 2 мм.	Длительный срок эксплуатации без проведения ремонтных работ. Температурно-влажностные деформации.	Выполнить заделку трещин ремонтными составами с восстановлением отделочных слоев. Установить мониторинг технического состояния конструкций. В случае повторного раскрытия трещин: Выполнить инструментальное обследование конструкций. По результатам инструментального обследования выполнить ремонт или усиление конструкций.

3. Стены кирпичные внутренние и наружные в помещении подъездов повсеместно: выполнить заделку трещин ремонтными составами с восстановлением отделочных слоев. Установить мониторинг технического состояния конструкций. В случае повторного раскрытия трещин: Выполнить инструментальное обследование конструкций. По результатам инструментального обследования выполнить ремонт или усиление конструкций.

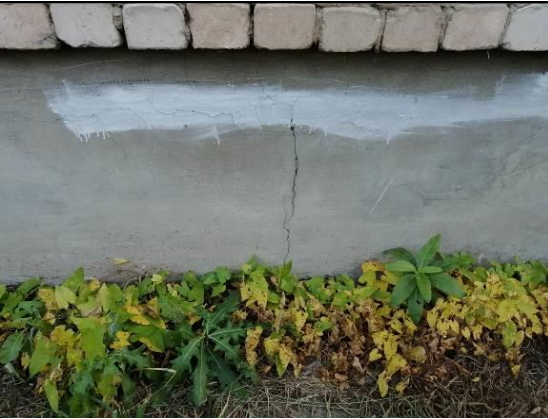
7	Стены бетонные крупноблочные в осях 6-7/В в уровне цоколя

Вертикальная трещина шириной раскрытия до 3 мм.	Температурно-влажностные деформации. Местные просадки.	Вскрыть отделочный слой. Если трещина распространяется по отделочному слою – восстановить отделочный слой. Если трещина распространяется по блоку: Установить мониторинг технического состояния конструкций. Выполнить инструментальное обследование конструкций. Выполнить инженерно-геологические изыскания грунтов основания. По результатам инструментального обследования и изысканий выполнить ремонт или усиление конструкций.	
8	Стены кирпичные повсеместно в уровне всей высоты здания		Вымывание и выветривание кладочного раствора из швов кладки. Высолы на	Длительный срок эксплуатации без проведения ремонтных работ. Атмосферные	Очистить швы от слабого раствора, просушить, обработать проникающими

5. Стены бетонные крупноблочные в осях 6-7/В в уровне цоколя: вскрыть отделочный слой. Если трещина распространяется по отделочному слою – восстановить отделочный слой. Если трещина распространяется по блоку: Установить мониторинг технического состояния конструкций. Выполнить инструментальное обследование конструкций. Выполнить инженерно-геологические изыскания грунтов основания. По результатам инструментального обследования и изысканий выполнить ремонт или усиление конструкций.

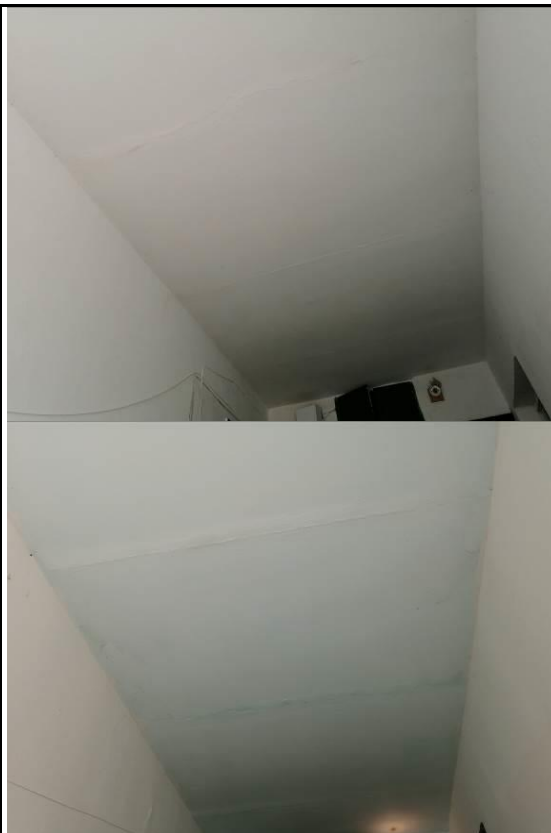
11 Перекрытия
сборные
железобетонные
повсеместно в
подъездах в уровне
4 этажа

Растрескивание
отделочного слоя.
Трещины по швам
между плитами
перекрытия.

Длительный срок
эксплуатации без
проведения
ремонтных работ.
Температурно-
влажностные
деформации.

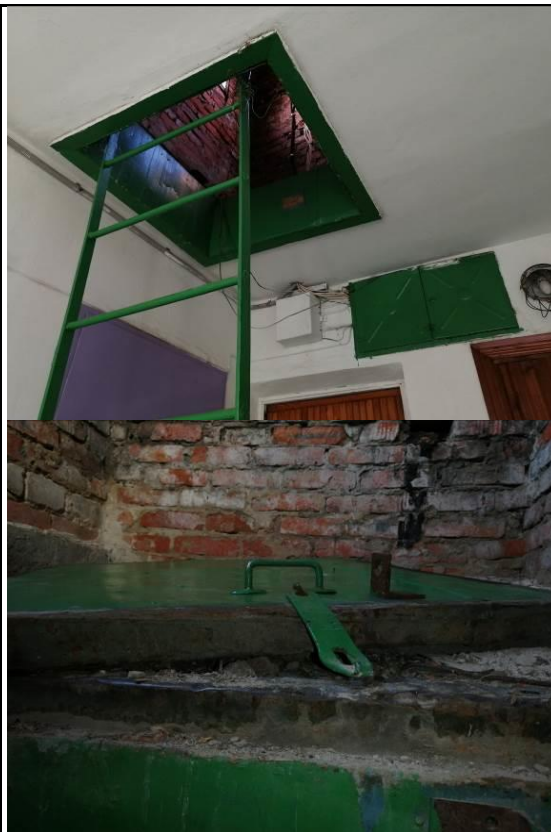
12 Люк выхода на кровлю в осях 4-5/А-Б в уровне 4 этажа

Отрыв люка выхода на кровлю с петлей. Конструкция люков не соответствует современным противопожарным требованиям.

Моральный износ. Механические воздействия.

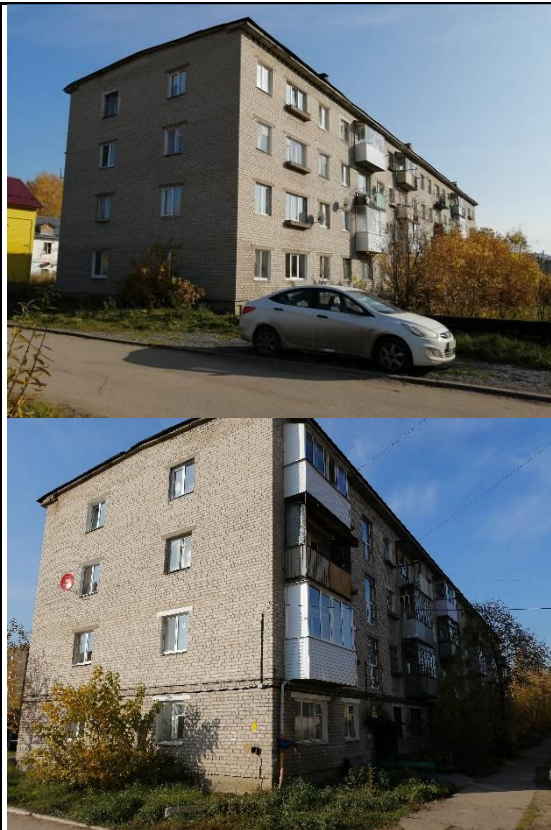
13 Система организованного водостока по периметру здания.

Отсутствие водостока по периметру здания.

Нарушение условий эксплуатации.

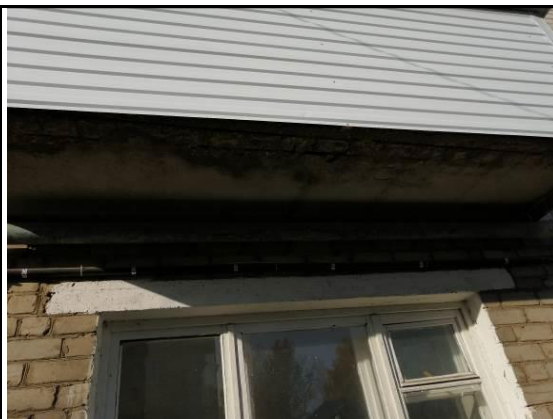
16 Балконы повсеместно в уровне 2-4 этажа

Разрушение отделочного слоя нижней поверхности балконной плиты. Следы замачивания, биоповреждения нижней поверхности балконной плиты. Разрушение защитного слоя бетона. Оголение и коррозия арматуры.

Длительный срок эксплуатации без проведения ремонта. Атмосферные воздействия. Отсутствие водоотливов. Температурно-влажностные воздействия.

1. Балконы повсеместно в уровне 2-4 этажа: очистить арматуру от продуктов коррозии, обработать антикоррозийными составами, восстановить защитный слой бетона балконных плит с последующим восстановлением отделочного слоя. Выполнить устройство водоотливов.

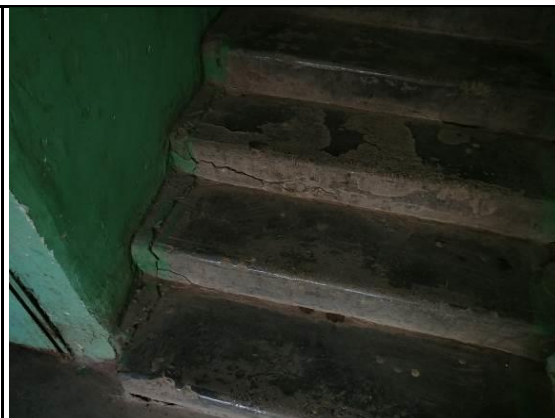
17 Лестницы железобетонные в помещении подъездов повсеместно в уровне 1-4 этажа

Локальное разрушение бетона лестничного марша. Разрушение отделочного слоя ограждений и перил. Истирание отделочного слоя. Трещины в сопряжении стен и лестничных маршей (площадок).

Длительный срок эксплуатации без проведения ремонта. Механические воздействия. Температурно-влажностные деформации.

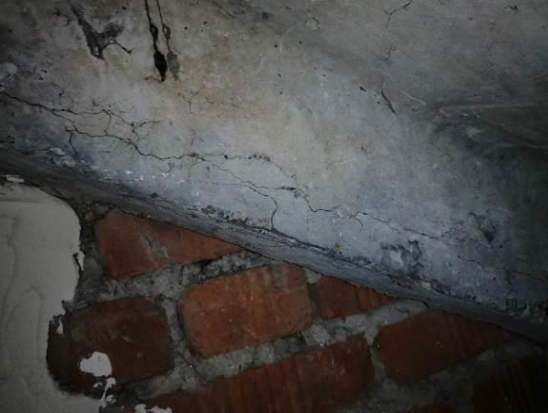
19	Лестницы железобетонные в осях 4-5/А-Б в уровне прямков

Трещина по ребру лестничного марша шириной раскрытия до 3 мм.	Температурно-влажностные деформации. Грунтовые воды.	Выполнить заполнение трещин полимерцементным составом. В случае повторного раскрытия трещины выполнить инструментальное обследование и усиление по специально разработанному проекту.	
20	Лестницы железобетонные повсеместно в уровне прямков

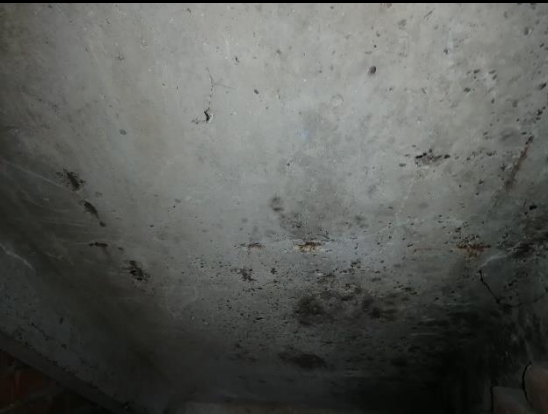
Разрушение защитного слоя нижней поверхности лестничного марша с оголением и коррозией арматуры.	Грунтовые воды. Температурно-влажностные воздействия.	Выполнить очистку арматуры от коррозии с последующей обработкой антикоррозийными составами и восстановлением защитного слоя бетона.

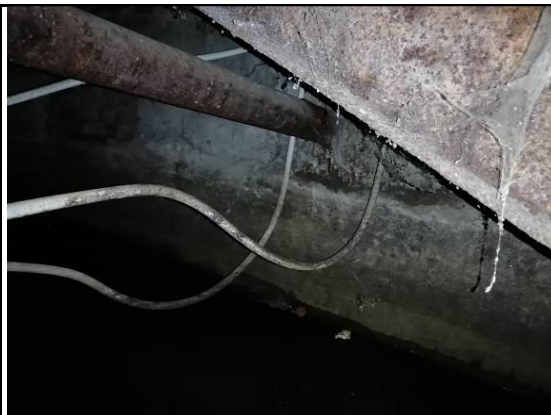
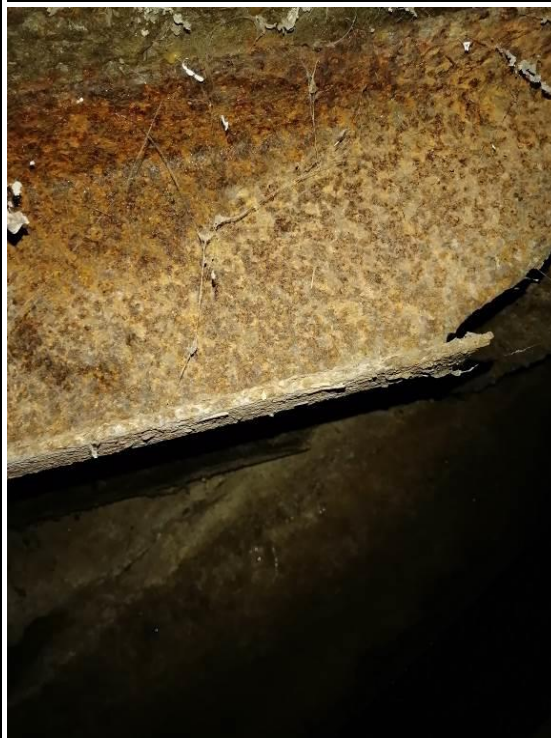
21 Стальные косоуры повсеместно в уровне прямоковок

Повреждение косоуров коррозией.

Длительный срок эксплуатации без проведения ремонта.

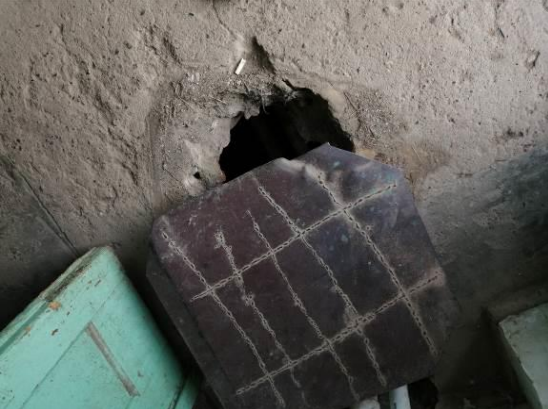
26	Полы бетонные в осях 4-5/А-Б в уровне цоколя

Сквозное отверстие в бетоне пола.	Некачественные строительные монтажные работы.	Выполнить оформление технологического отверстия с применением люков. При отсутствии необходимости использования данного отверстия выполнить замоноличивание отверстия.	
----	--	--	-----------------------------------	---	--	--

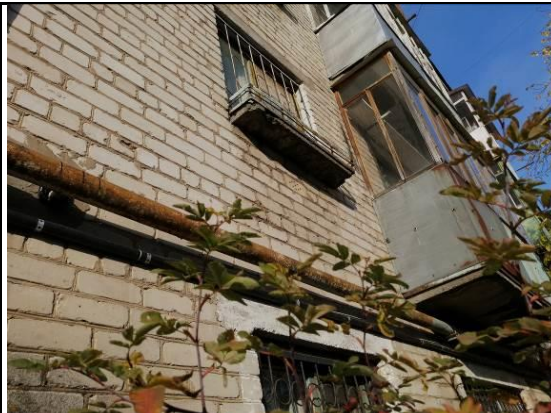
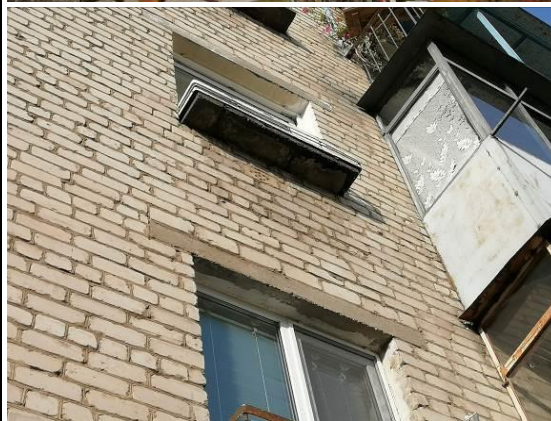
28 Железобетонные
цветники
повсеместно в
уровне 2-4 этажа

Разрушение и
растрескивание
защитного слоя
бетона
железобетонных
цветников с
оголением и
коррозией
арматуры.

Длительный срок
эксплуатации без
проведения ремонта.
Атмосферные
воздействия.

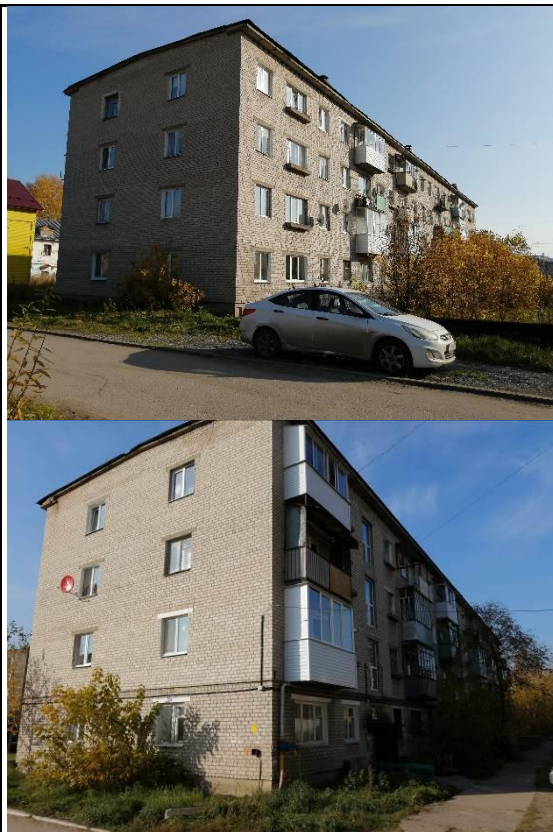
29 Наружные
пожарные
лестницы

Отсутствие
пожарной
лестницы.

Нарушение условий
эксплуатации.

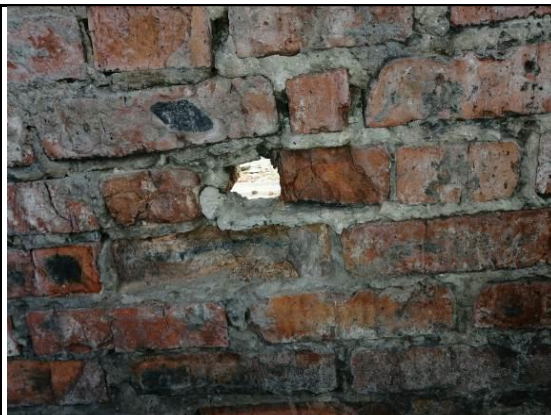
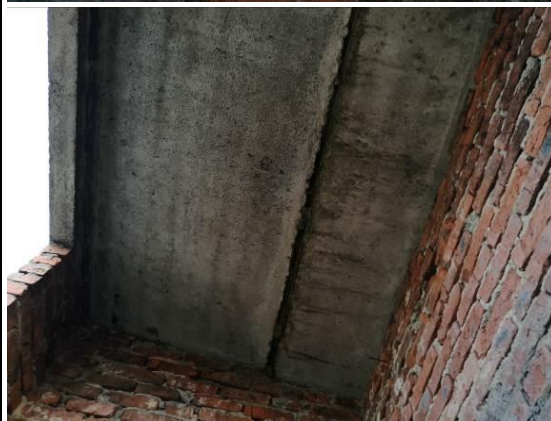
30 **Надстройка
выхода на кровлю
в осях 4-5/А-Б в
уровне кровли**

**Вымывание и
выветривание
кладочного
раствора из швов
кладки. Высолы на
кирпичной кладке.
Трещины по швам
кирпичной кладки.
Ослабление и
разрушение
кладки. Следы
замачивания
нижней
поверхности плит
покрытия
надстройки.**

**Длительный срок
эксплуатации без
проведения ремонта.
Атмосферные
воздействия.
Температурно-
влажностные
деформации
воздействия.**

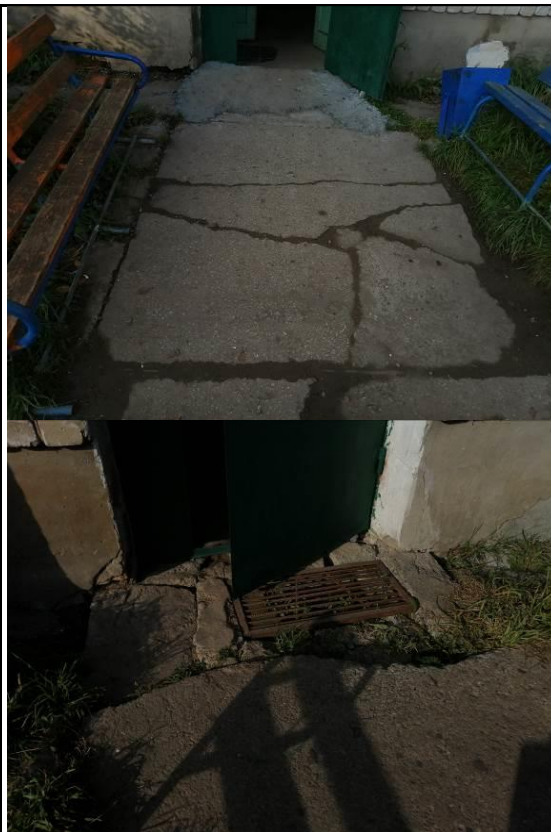
31 Крыльца в осях 4-5/А, 6-7/А в уровне цоколя

Разрушение и разрушение бетона крыльца с оголением крупного заполнителя. Произрастание растительности, биоповреждение на поверхности крыльца.

Длительный срок эксплуатации без проведения ремонтов. Механические воздействия. Атмосферные воздействия.

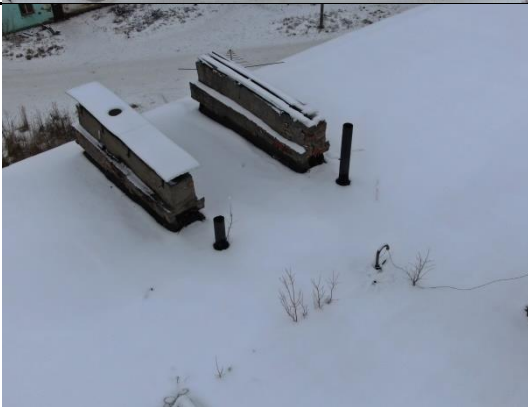
Растительность на кровле.	Длительная эксплуатация без проведения своевременных ремонтов. Атмосферные воздействия.	Удалить растительность с кровли.	На отдельных участках.

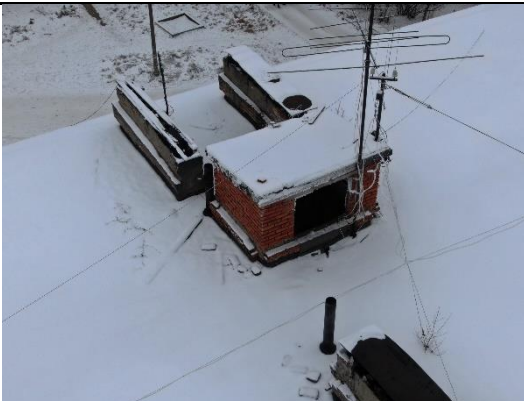
6.	Выход на крышу

Отсутствуют окно и двери будки выхода на крышу.	Длительная эксплуатация без проведения своевременных ремонтов.	Установить окно и дверь.	1 участок.
----	----------------	--	---	--	--------------------------	------------
