ТЕХНИЧЕСКИЙ ОТЧЁТ

ПО ОЦЕНКЕ ТЕХНИЧЕСКОГО СОСТОЯНИЯ ОБЩЕГО ИМУЩЕСТВА МНОГОКВАРТИРНОГО ДОМА

Заключение о техническом состоянии здания многоквартирного жилого дома по адресу:

Пермский край, п. Оверята, ул. Комсомольская, д. 7

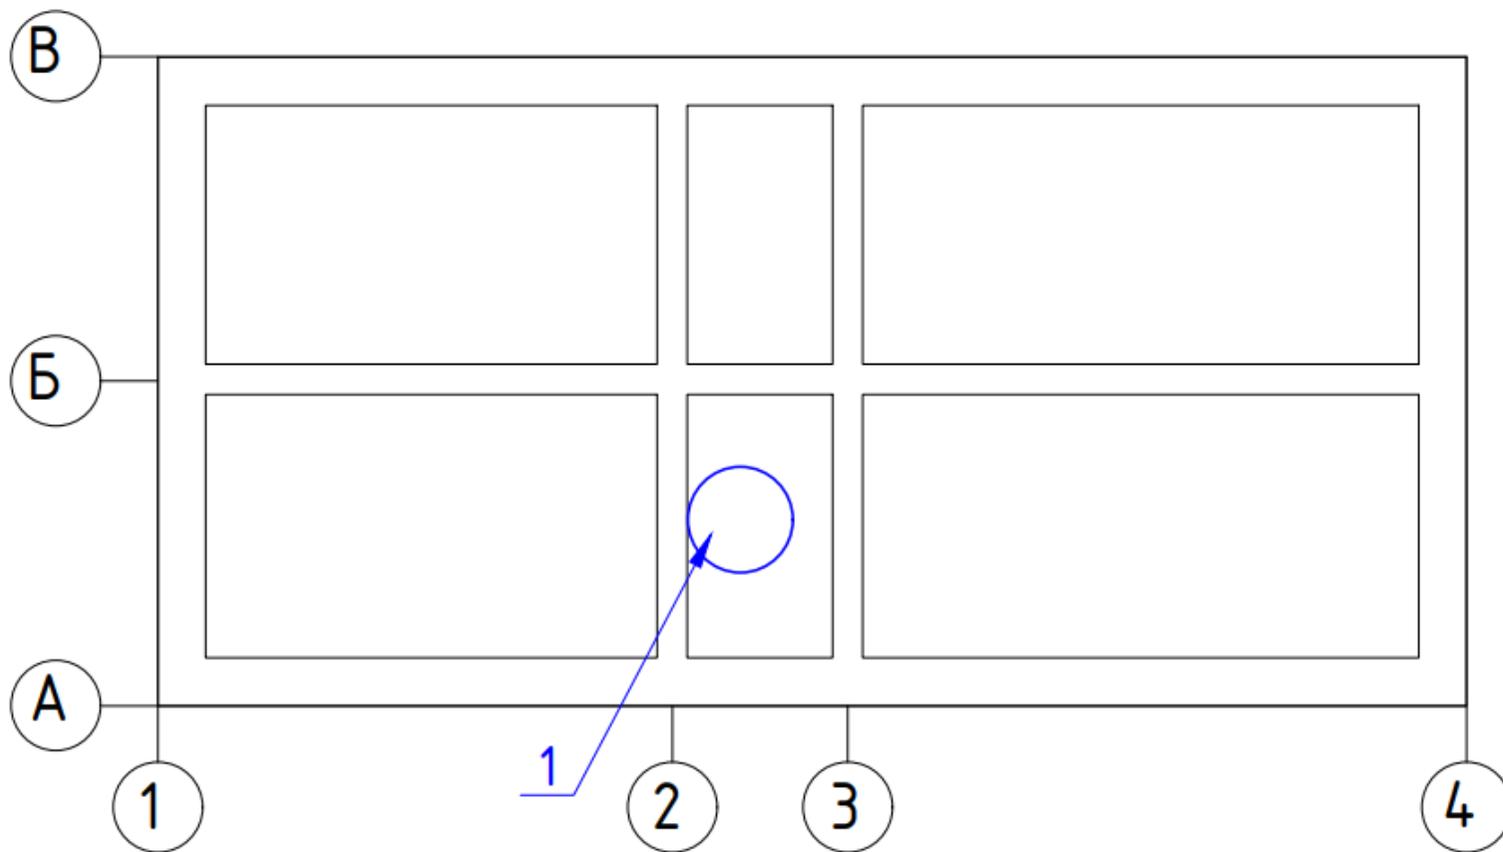
Схема подполья. Дефекты и повреждения

Условные обозначения:
 1. Затопление прямка. Затопление
 фундамента на глубину более 30 см

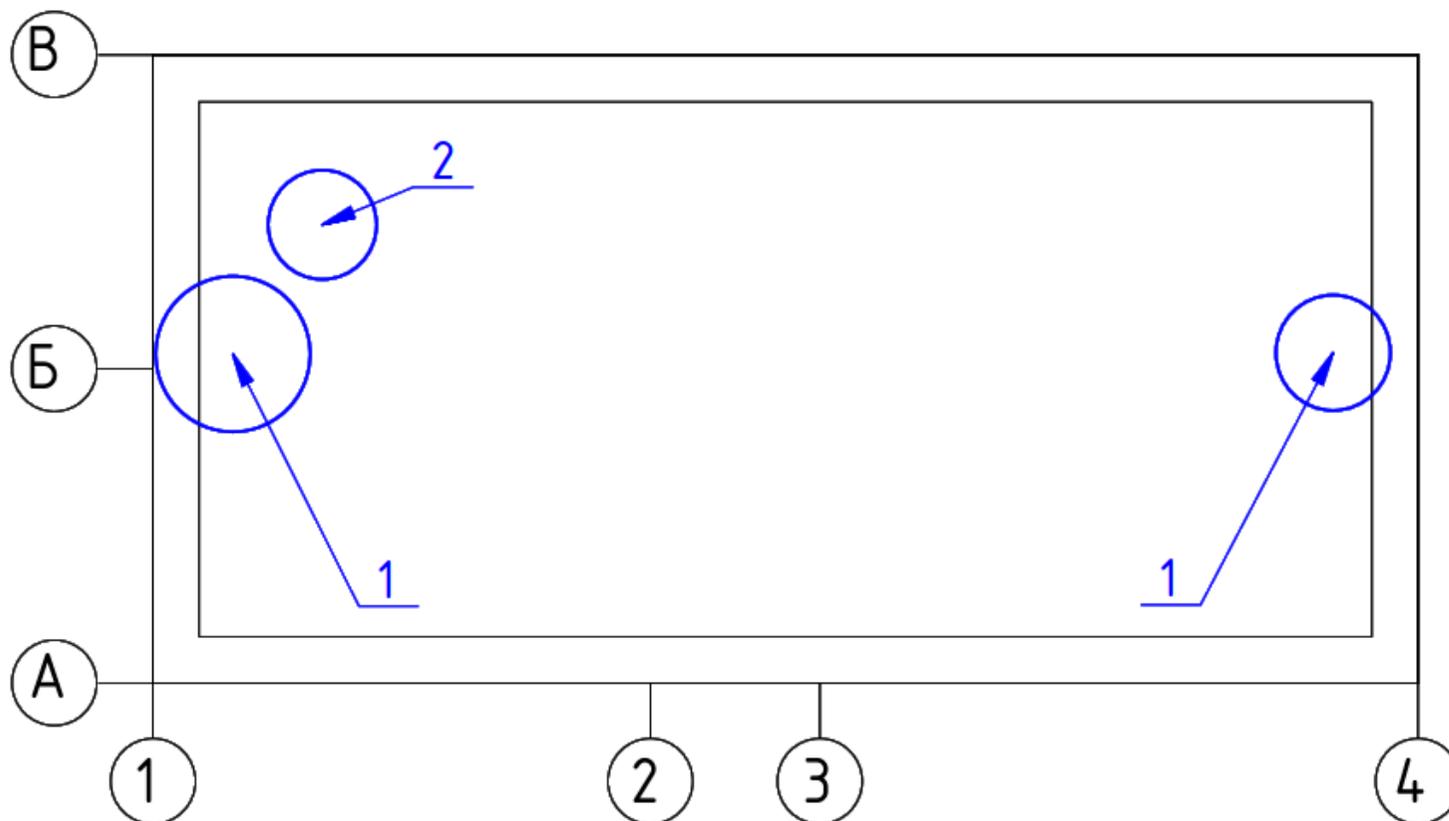
Схема чердака. Дефекты и повреждения

1. Разрушение деревянных элементов слухового окна. Замачивание и гниение древесины
2. Фановый стояк не выведен за пределы чердачного помещения.

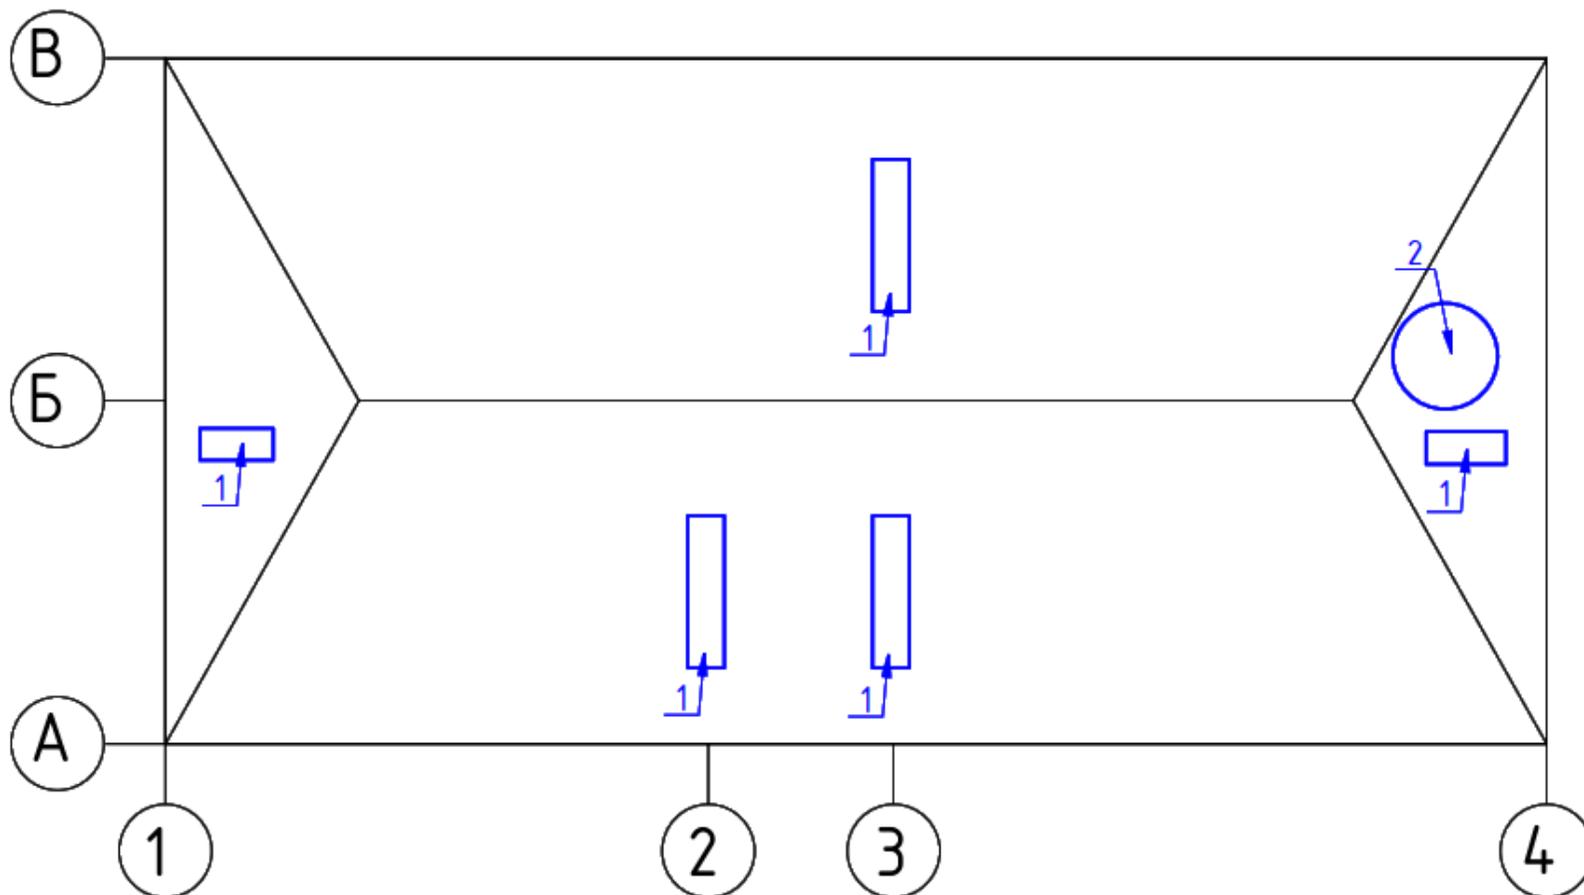
Схема кровли. Дефекты и повреждения

1. Разрушение кирпичной кладки вентиляционных шахт. Отсутствие колпаков вентиляционных шахт.
2. Строительный мусор и оборудование

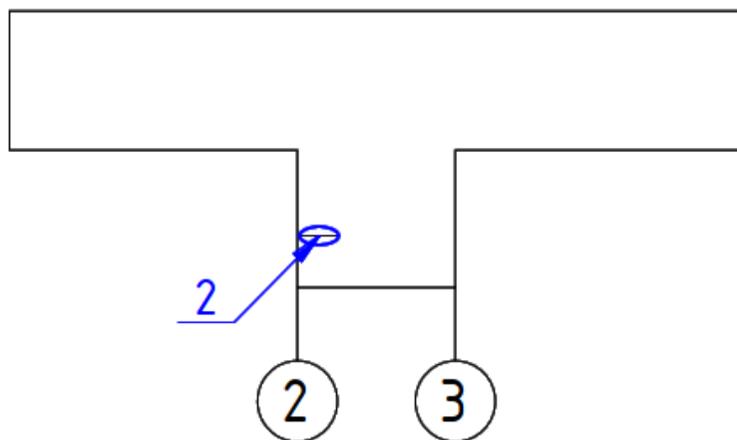
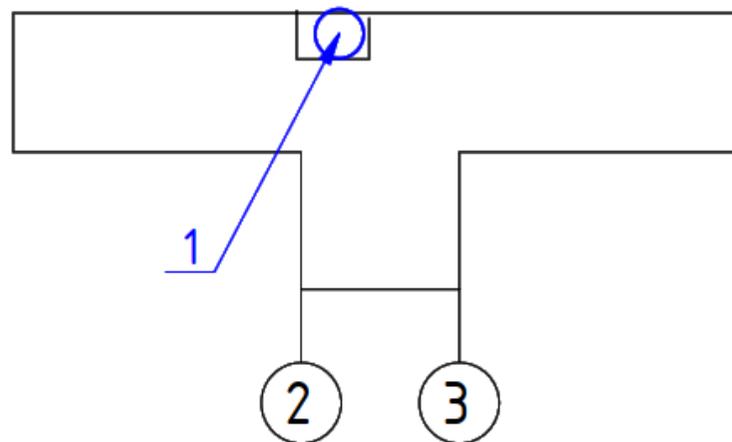
1. Конструкция люка не соответствует современным противопожарным требованиям. Разрушение отделочного слоя чердачной лестницы. Ненадежный узел крепления чердачной лестницы.
2. Разрушение и растрескивание отделочного слоя.

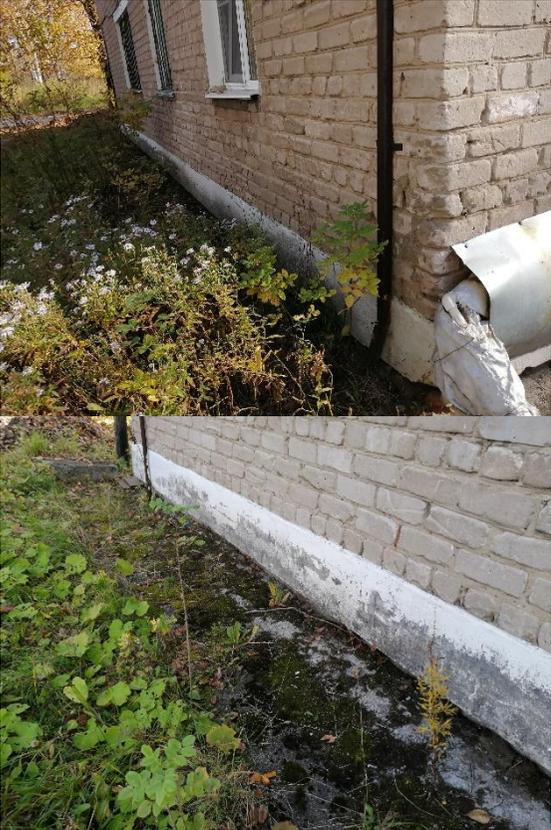
<p>Просадка.</p> <p>Отсутствие герметичности сопряжения с цокольной частью здания. Разрушение верхнего слоя бетона, оголение крупного заполнителя.</p> <p>Поперечные трещины в отмостке.</p> <p>Прорастание растительности на отмостке.</p>	<p>Длительный срок эксплуатации без ремонтных работ.</p> <p>Атмосферные воздействия.</p>	<p>Выполнить устройство новой отмостки с обеспечением нормативного уклона от здания для стока дождевых и талых вод.</p>	80 п.м

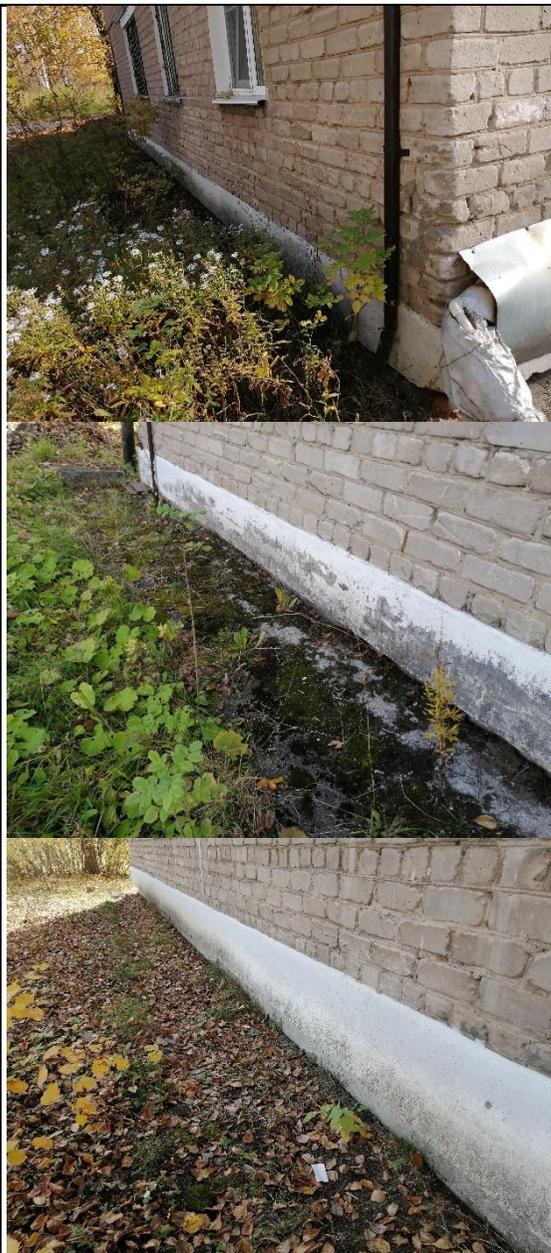
3 Стены кирпичные повсеместно в уровне цоколя

Разрушение отделочного слоя цоколя. Следы увлажнения цоколя. Плесень, мох на поверхности конструкций. Волосяные трещины по штукатурному слою цоколя.

Длительный срок эксплуатации без проведения ремонтных работ. Атмосферные воздействия. Температурно-влажностные деформации.

1. Стены кирпичные повсеместно в уровне цоколя: выполнить механическую и химическую очистку. Удалить поврежденные участки штукатурного слоя стен. Очистить швы кирпичной кладки от слабого раствора, просушить, заполнить растворной смесью швы в уровень с плоскостью кладки. Обработать поверхность гидрофобными проникающими составами, нанести грунтовой состав, восстановить штукатурный слой с последующей окраской.

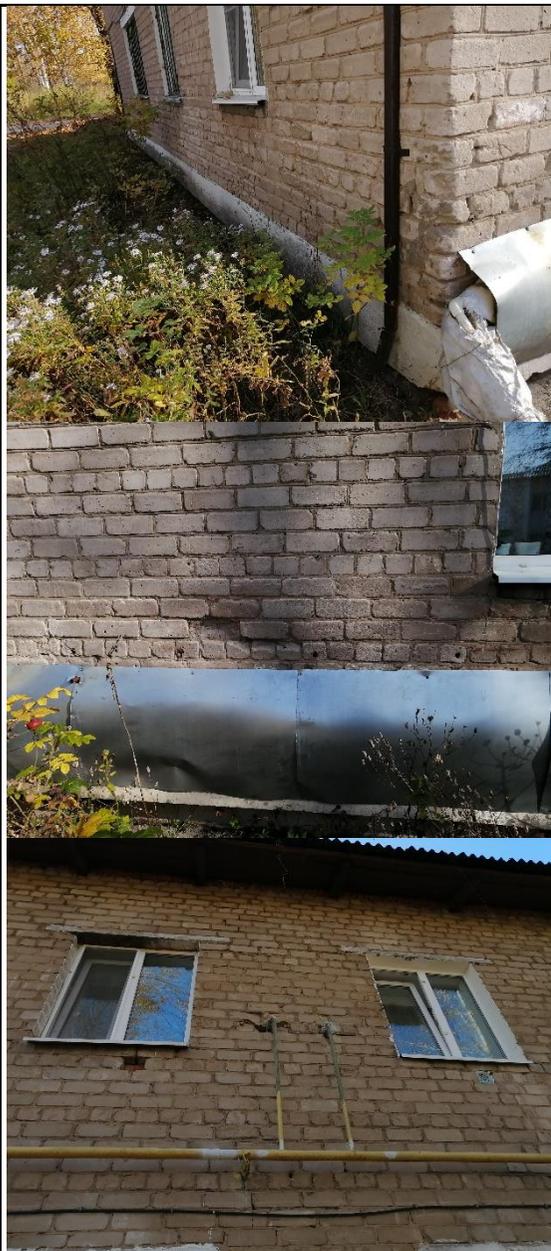
4 Стены кирпичные наружные повсеместно в уровне всей высоты здания

Вымывание и выветривание кладочного раствора из швов кладки. Высолы на кирпичной кладке. Локальное разрушение кирпичной кладки.

Длительный срок эксплуатации без проведения ремонтных работ. Атмосферные воздействия. Температурно-влажностные воздействия.

2. Стены кирпичные наружные повсеместно в уровне всей высоты здания: очистить швы от слабого раствора, просушить, обработать проникающими составами, заполнить растворной смесью швы в уровень с плоскостью кладки. Восстановить кирпичную кладку ремонтными составами в местах разрушения.

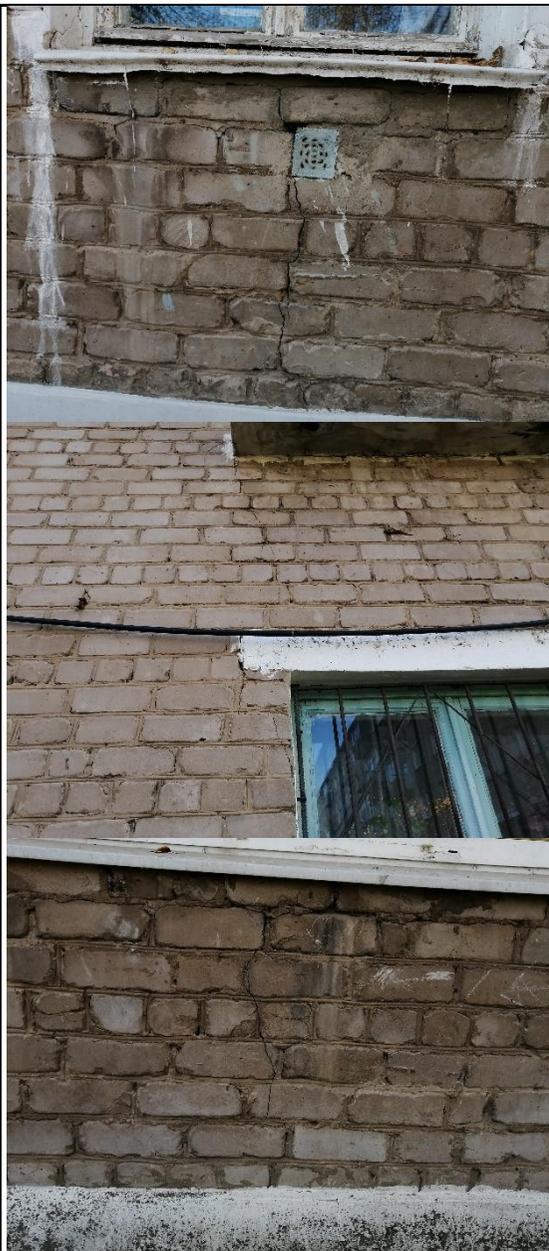
5 Стены кирпичные наружные повсеместно в уровне всей высоты здания

Волосяные трещины по кирпичной кладке. Вертикальные трещины, преимущественно под оконными карнизами, шириной раскрытия до 5 мм. Трещины по швам кирпичной кладки.

Возможные неравномерные осадки здания. Температурно-влажностные деформации.

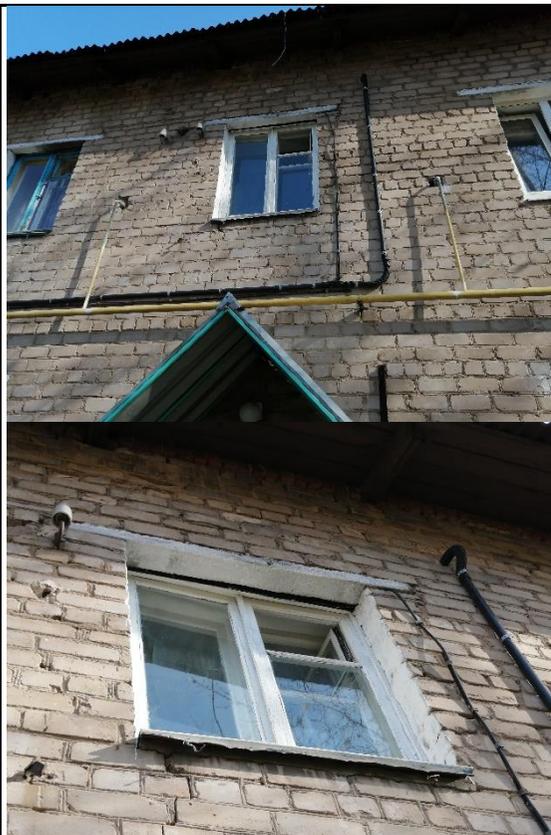
6 Стены кирпичные
наружные
повсеместно в
уровне чердака

Следы замачивания
карнизной части
стен.

Протечки кровельного
покрытия
(кровельного свеса).

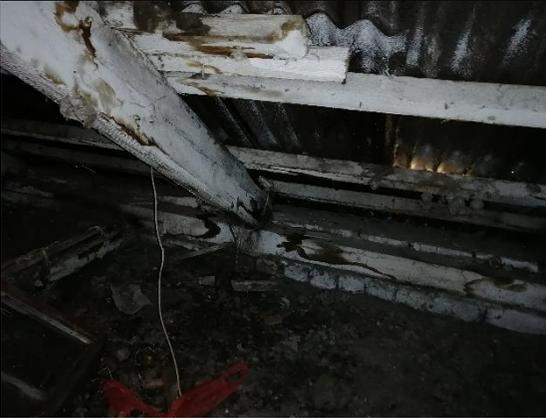
7	Стены кирпичные наружные повсеместно в уровне чердака

<p>Вымывание и выветривание кладочного раствора из швов кладки. Высолы на кирпичной кладке. Локальное разрушение кирпичной кладки. Ослабление кирпичной кладки. Волосяные трещины по кирпичной кладке. Трещины по швам кирпичной кладки.</p>	<p>Длительный срок эксплуатации без проведения ремонтных работ. Атмосферные воздействия. Температурно-влажностные деформации.</p>	<p>Очистить швы от слабого раствора, просушить, обработать проникающими составами, заполнить растворной смесью швы в уровень с плоскостью кладки. Выполнить заполнение трещин полимерцементным составом.</p> <p>Установить мониторинг технического состояния конструкции, в случае повторного раскрытия трещины выполнить инструментальное обследование и усиление по специально разработанному проекту.</p>	
---	---	--	--	---	---	--

5. Стены кирпичные наружные повсеместно в уровне чердака: очистить швы от слабого раствора, просушить, обработать проникающими составами, заполнить растворной смесью швы в уровень с плоскостью кладки. Выполнить заполнение трещин полимерцементным составом. Установить мониторинг технического состояния конструкции, в случае повторного раскрытия трещины выполнить инструментальное обследование и усиление по специально разработанному проекту.

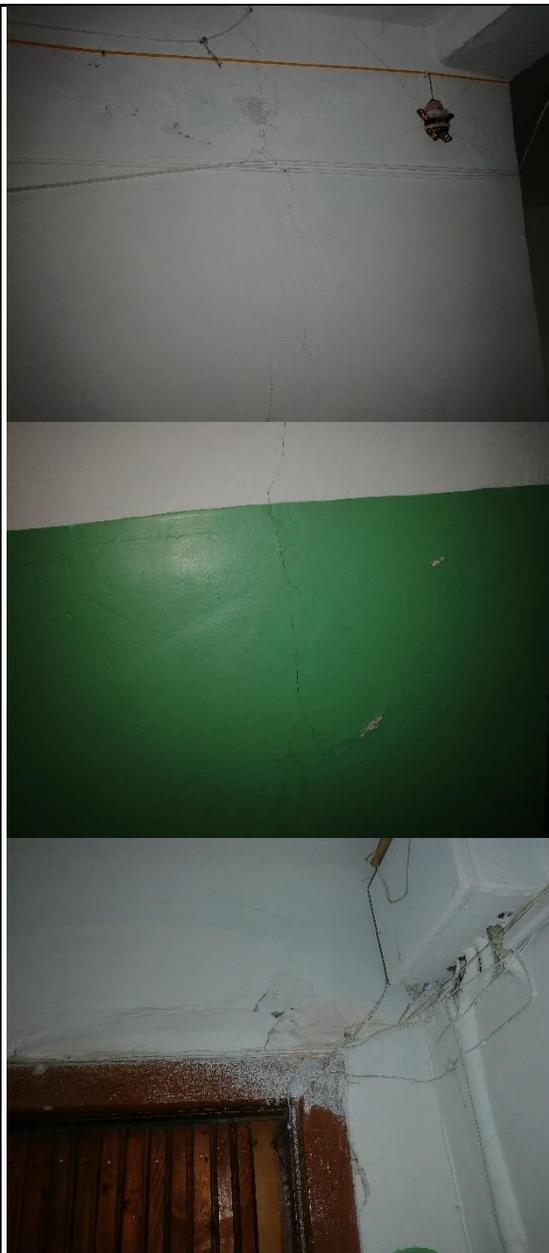
8 Стены кирпичные
внутренние в
подъезде
повсеместно

Вертикальные трещины шириной раскрытия до 2 мм. Трещины в узлах сопряжения шириной раскрытия до 2 мм.

Температурно-влажностные деформации.

6. Стены кирпичные внутренние в подъезде повсеместно: выполнить заполнение трещин полимерцементным составом. Установить мониторинг технического состояния конструкции, в случае повторного раскрытия трещины выполнить инструментальное обследование и усиление по специально разработанному проекту.

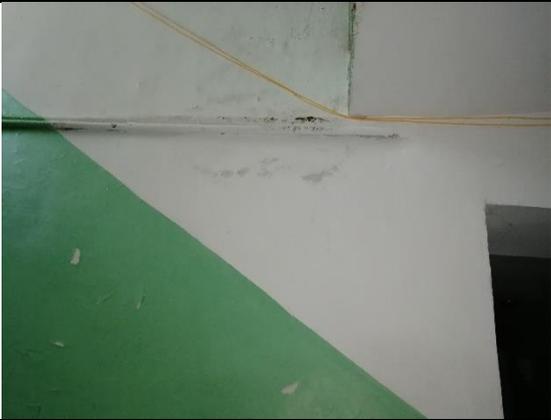
9	Стены кирпичные внутренние в подъезде повсеместно

Разрушение отделочного слоя. Следы замачивания стен.	Длительный срок эксплуатации без проведения ремонтных работ. Протечки кровли и инженерных коммуникаций.	Устранить причины протечек: ремонт кровли и ремонт инженерных коммуникаций. Восстановить отделочный слой.

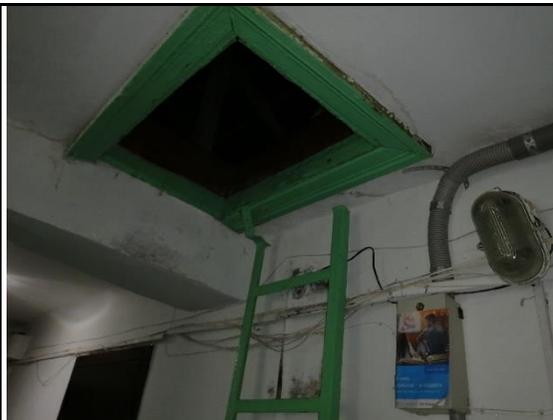
10 Люк выхода на чердак в осях 2-3/А-Б

Конструкция люка не соответствует современным противопожарным требованиям.

Моральный износ.

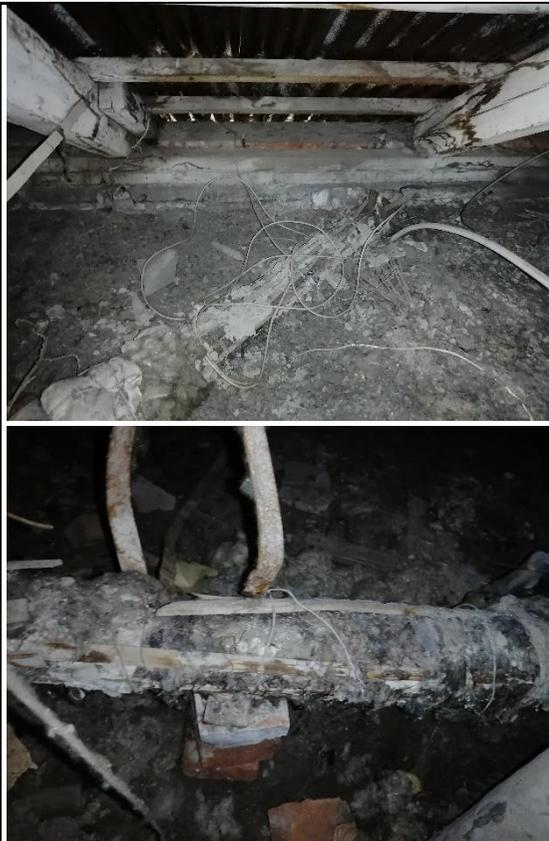
11 Чердачный утеплитель (минераловатные плиты и шлак) повсеместно

Замачивание утеплителя. Моральное устаревание утеплителя.

Протечки кровли.

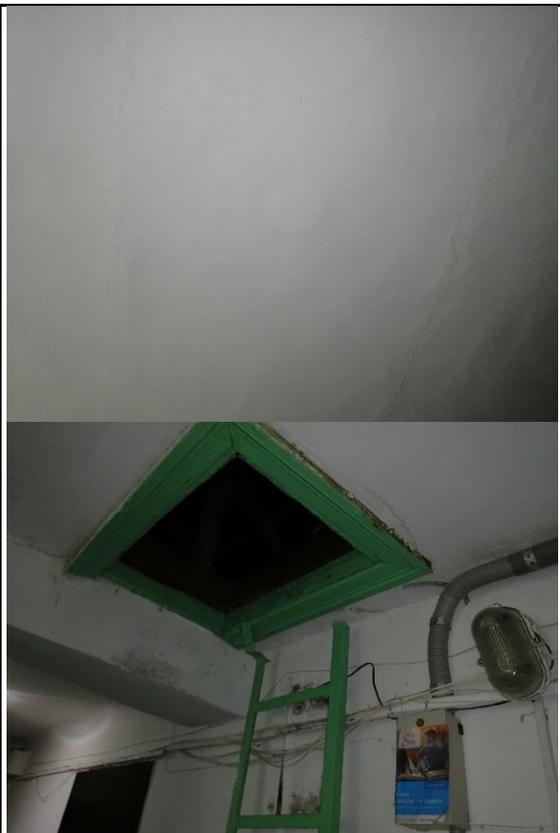
12	<p>Деревянные перекрытия в подъезде повсеместно в уровне 2 этажа</p>

<p>Следы протечек на нижней поверхности чердачного перекрытия (небольшие). Трещины в местах прохождения балок.</p>	<p>Протечки кровли. Температурно-влажностные деформации.</p>	<p>Устранить причины протечек кровли. Выполнить восстановление отделочного слоя.</p>
----	--	--	--	--	--

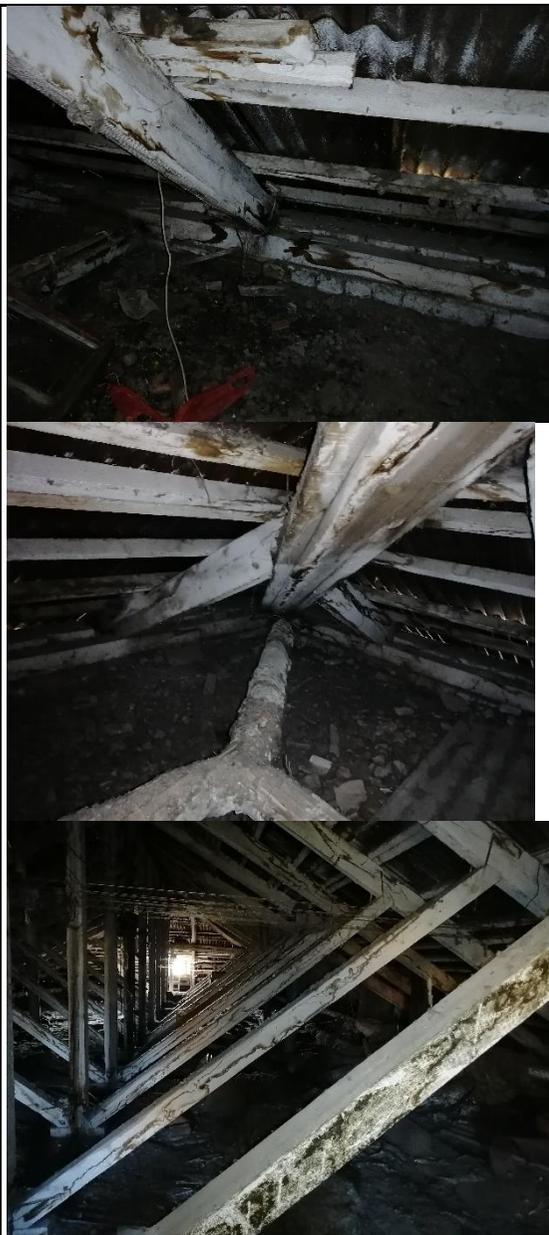
13 Крыша
деревянная
повсеместно в
уровне чердака

Ослабление креплений (болтов, хомутов, скоб, гвоздей) и врубок. Увлажнение и гниение древесины элементов крыши (стропильная и подстропильная системы, обрешетка). Вымывание противогрибковой и противопожарной обработки. Несоосность расположения опорной конструкции стропильной крыши относительно кирпичного столбика. Наличие глубоких усушечных и морозных трещин в элементах стропильной системы.

Протечки кровельного покрытия. Длительный срок эксплуатации без проведения ремонтных работ. Температурно-влажностные воздействия. Низкое качество строительно-монтажных работ.

1. Крыша деревянная повсеместно в уровне чердака: установить мониторинг технического состояния конструкций. Провести инструментальное обследование стропильной крыши с оценкой ее несущей способности. По результатам инструментального обследования выполнить ремонт или усиление конструкций в том числе: - выполнить замену опорных элементов и обрешетки в местах гниения., - выполнить замену/усиление поврежденных, ослабленных креплений., - выполнить обработку деревянных конструкций крыши противогрибковыми и противопожарными составами., - заделать трещины смесью из опилок с ПВА клеем, стянуть элементы поперечными гибкими хомутами.

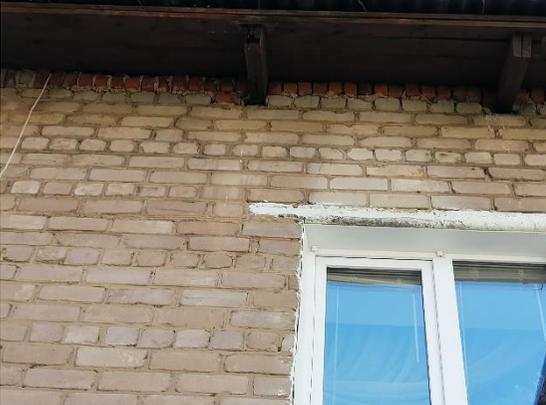
14	Крыша деревянная повсеместно в уровне чердака

Замачивание, гниение кровельного свеса.	Протечки кровли.	Выполнить ремонт кровли. Выполнить замену деревянных элементов.	
15	Кирпичные вентиляционные шахты повсеместно в уровне чердака

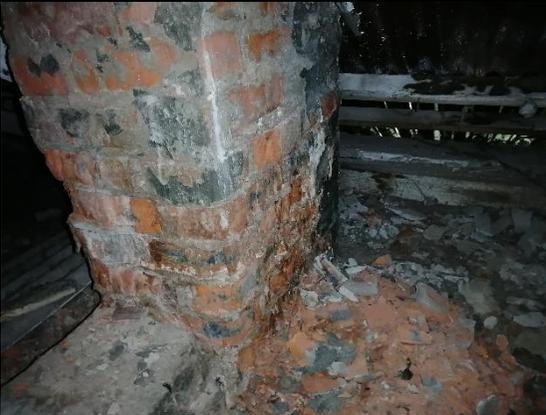
Следы замачивания. Разрушение отделочного слоя с оголением и разрушением кирпичной кладки. Следы пожара.	Протечки кровли, негерметичный узел примыкания. Длительный срок эксплуатации без проведения ремонтных работ. Температурно-влажностные воздействия.	Устранить причины замачивания, просушить поверхность. Выполнить герметичный узел сопряжения вентиляционных шахт с кровлей. Удалить поврежденные участки отделочных слоев вентшахт, просушить поверхность вентиляционных шахт, обработать грунтующими проникающими составами, восстановить отделочный слой. Разобрать непригодные для ремонта

3. Кирпичные вентиляционные шахты повсеместно в уровне чердака: устранить причины замачивания, просушить поверхность. Выполнить герметичный узел сопряжения вентиляционных шахт с кровлей. Удалить поврежденные участки отделочных слоев вентиляционных шахт, просушить поверхность вентиляционных шахт, обработать грунующими проникающими составами, восстановить отделочный слой. Разобрать непригодные для ремонта вентиляционные шахты и выполнить перекладку из полнотелого кирпича.

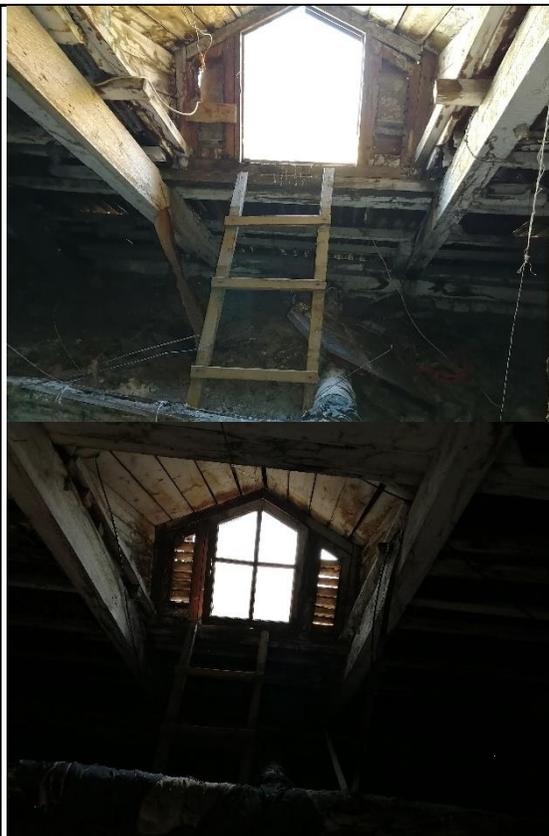
16 Слуховые окна в осях 1/Б, 4/Б в уровне чердака

Разрушение деревянных элементов слухового окна. Замачивание и гниение древесины.

Протечки кровли. Длительный срок эксплуатации без проведения ремонтных работ.

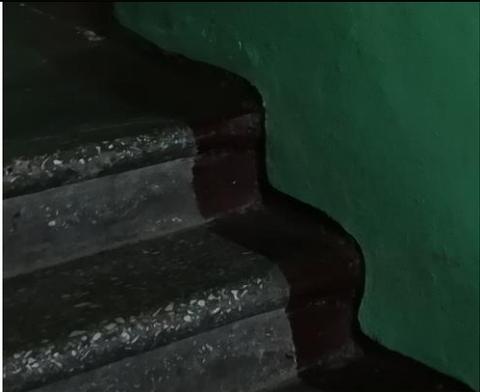
17	Лестницы железобетонные в помещении подъезда повсеместно в уровне 1-2 этажа

Локальные выбоины и сколы лестничных ступеней, площадок. Истирание поверхности ступеней и площадок. Разрушение отделочного слоя ограждений и перил.	Длительный срок эксплуатации без проведения ремонта. Механические воздействия.	Очистить поверхность от загрязнений, обработать грунтующими составами, восстановить геометрию ступеней с применением растворной смеси на основе цемента. Выполнить восстановление отделочного слоя лестничных маршей. Выполнить восстановление отделочного слоя ограждений и перил. Выполнить восстановление отделочного слоя нижней поверхности лестничного марша.
----	---	--	---	--	---

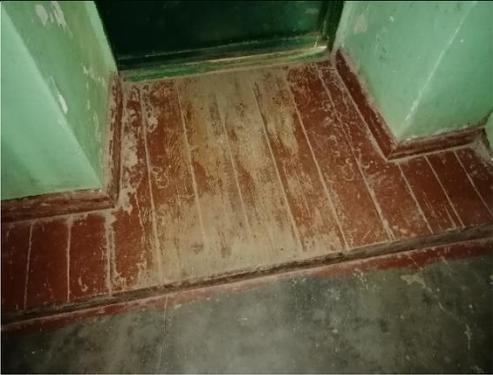
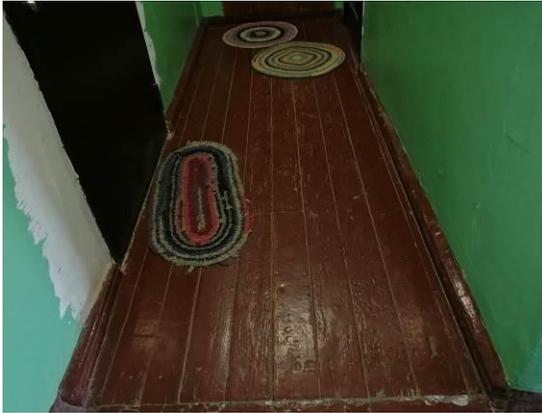
Инва. № подл.	Подпись и	Взам. инв. №	18	Полы деревянные в помещении подъезда в уровне цоколя, 1 и 2 этажа.

Горючие материалы на путях эвакуации.	Нарушение требований противопожарной безопасности.	Выполнить замену деревянных полов на бетонные по заранее разработанному проекту.												
			19	Полы лестничных площадок повсеместно в помещении подъезда в уровне 1 и 2 этажа

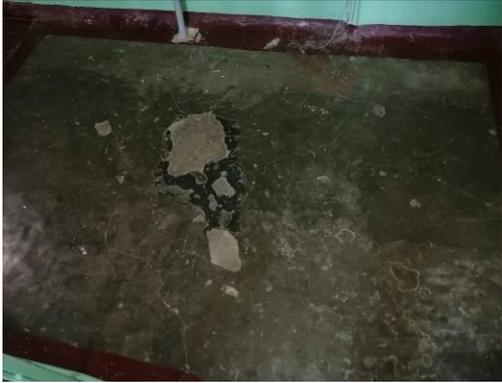
Стирание поверхности в ходовых местах. Отдельные мелкие выбоины и трещины.	Длительный срок эксплуатации без проведения ремонтных работ. Механические повреждения.	Удалить поврежденные участки, восстановить стяжку из растворной смеси на основе цемента.												
<table border="1"> <tr> <td></td> <td></td> <td></td> <td></td> <td></td> <td></td> </tr> <tr> <td>Изм.</td> <td>Кол.уч</td> <td>Лист</td> <td>№ док.</td> <td>Подп.</td> <td>Дата</td> </tr> </table>												Изм.	Кол.уч	Лист	№ док.	Подп.	Дата	060-2019-КО-000150-14-7-ТО.В		Лист
Изм.	Кол.уч	Лист	№ док.	Подп.	Дата															
								20

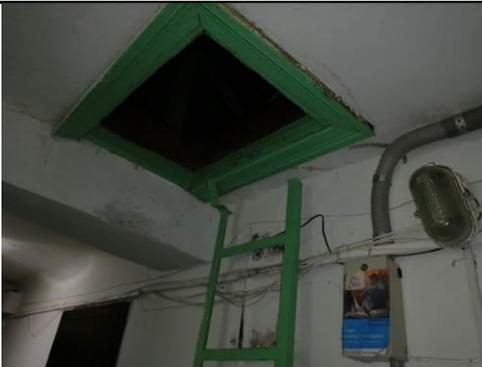
21	Лестница подъема на чердак в осях 2-3/А-Б в уровне 2 этажа

Разрушение отделочного слоя чердачной лестницы. Ненадежный узел крепления чердачной лестницы.	Длительный срок эксплуатации без проведения ремонтных работ. Механические воздействия.	Выполнить надежный узел крепления лестницы. Восстановить отделочный слой чердачной лестницы.	1 шт.
22	Крыльцо перед подъездом

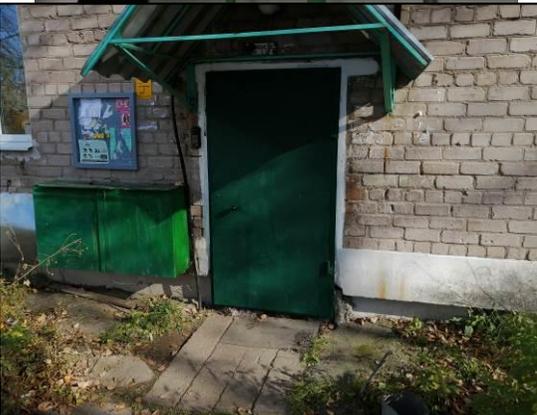
Отсутствие крыльца.	Нарушение условий эксплуатации. Некачественные строительно-монтажные работы.	Выполнить устройство бетонного крыльца.	1 шт.
23	Козырек перед подъездом в уровне 2 этажа

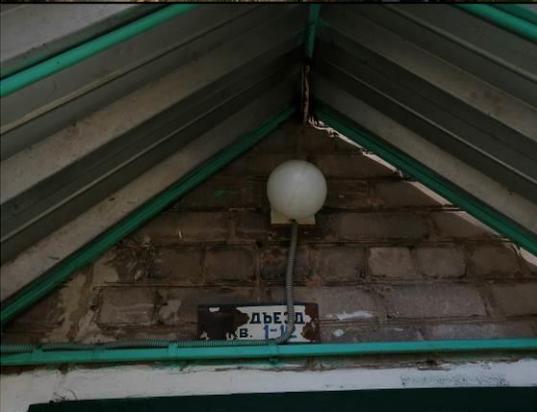
Негерметичный узел сопряжения козырька со стеной. Локальное поражение коррозией металлического каркаса козырьков.	Некачественные строительно-монтажные работы. Атмосферные воздействия.	Выполнить герметичный узел сопряжения козырьков. Очистить металл от продуктов коррозии с последующей обработкой антикоррозийными составами и восстановлением отделочного слоя.	1 шт.

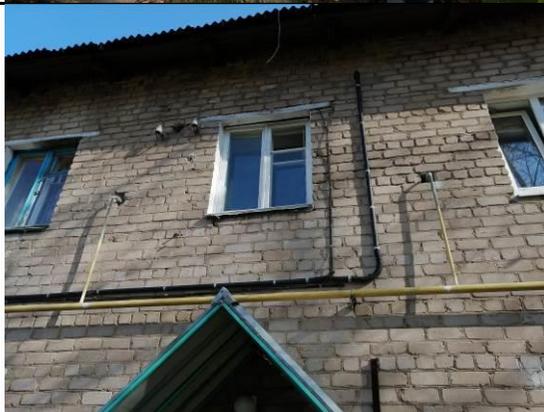
24	Окно деревянное в осях 2-3/А в уровне 2 этажа

Изношенность и коробление деревянных оконных блоков. Рассыхание, расшатывание и коробление оконных переплетов.	Длительный срок эксплуатации без проведения ремонтов. Атмосферные воздействия.	Выполнить замену деревянного оконного блока на новое.	1 шт.
25	Дверь тамбурная деревянная в подъезде в уровне 1 этажа

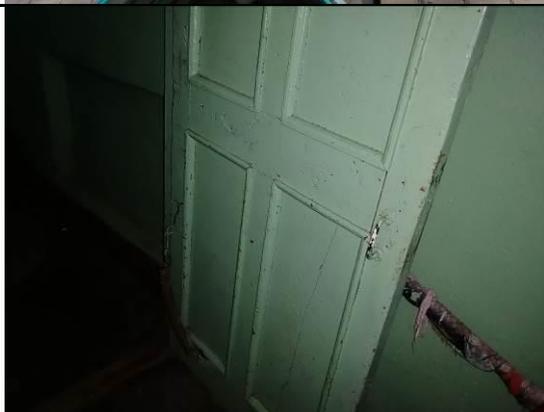
Разрушение отделочных слоев дверных полотен, растрескивание. Неплотный притвор дверей.	Длительный срок эксплуатации без проведения ремонта. Механические воздействия.	Выполнить замену деревянных дверей на новые.	1 шт.

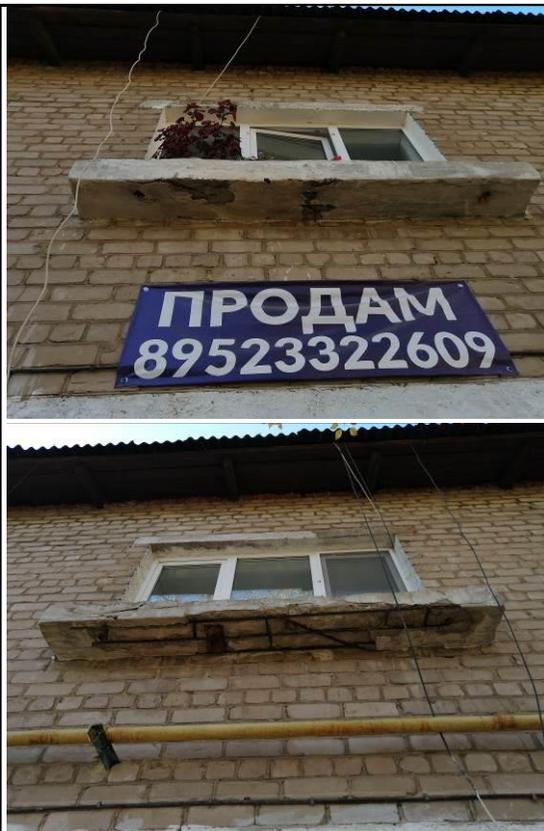
26 Железобетонные
цветочницы
повсеместно в
уровне 2 этажа

Разрушение и
растрескивание
защитного слоя
бетона цветочниц
с оголением и
коррозией
арматуры и
закладных деталей.

Длительный срок
эксплуатации без
проведения ремонта.
Атмосферные
воздействия.

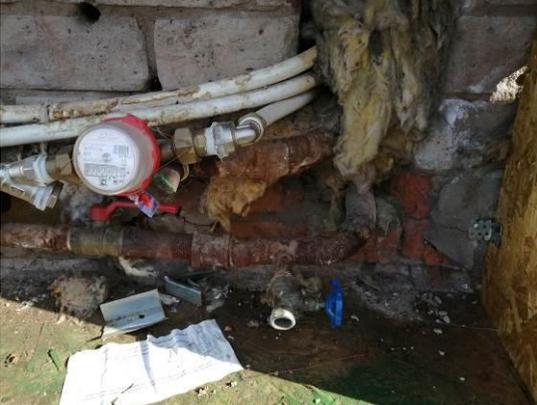
27	Система холодного водоснабжения в прямках

Протечки инженерных коммуникаций.	Длительный срок эксплуатации без проведения ремонта.	Устранить причины протечек.	
28	Система отопления в осях 2-3/А в уровне 1 этажа, повсеместно в уровне чердака

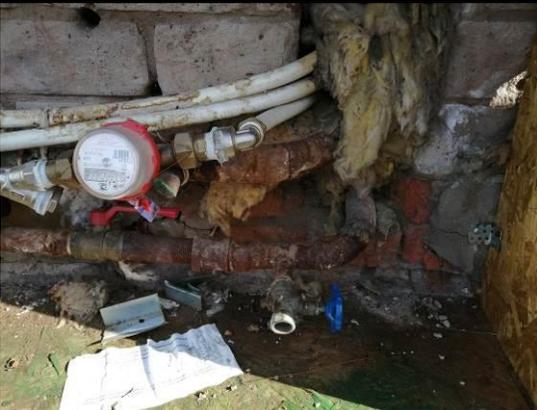
Коррозия труб системы отопления. Нарушение теплоизоляции. Протечки инженерных коммуникаций. Коррозия запорной арматуры.	Длительный срок проведения капитального ремонта.	Устранить причины протечек. Очистить трубы от продуктов коррозии с последующей обработкой антикоррозийным составом. В случае невозможности устранения дефекта выполнить замену поврежденных участков. Восстановить целостность теплоизоляции. Выполнить замену запорной арматуры.

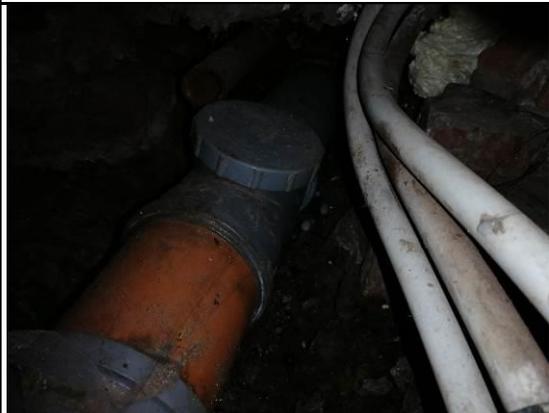
29	<p>Система канализации и водостоков в прямках повсеместно</p>

<p>Протечки инженерных коммуникаций. Коррозия труб системы канализации.</p>	<p>Длительный срок эксплуатации без проведения капитального ремонта.</p>	<p>Устранить причины протечек. Выполнить замену корродированных труб.</p>

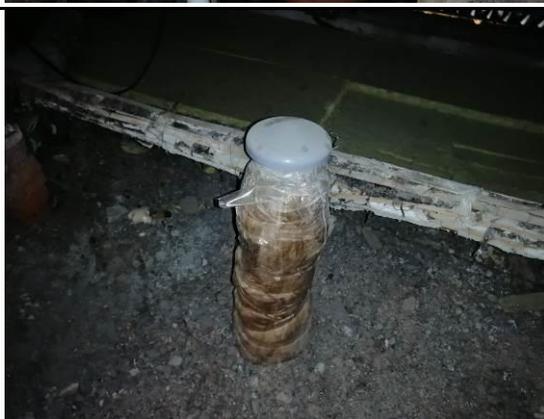
30	Система канализации и водостоков в осях 1-2/Б-В в уровне чердака

Фановый стояк не выведен за пределы чердачного помещения.	Нарушение условий эксплуатации.	Выполнить вывод фанового стояка за пределы чердака.	1 шт.

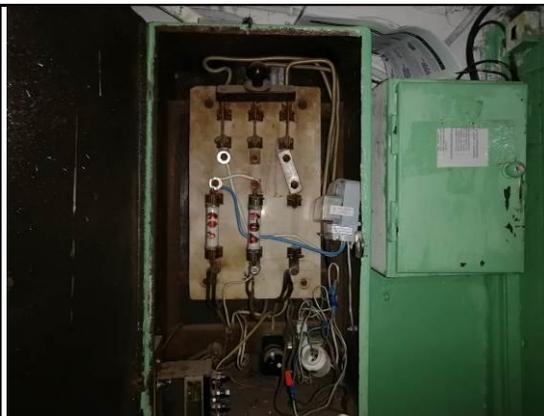
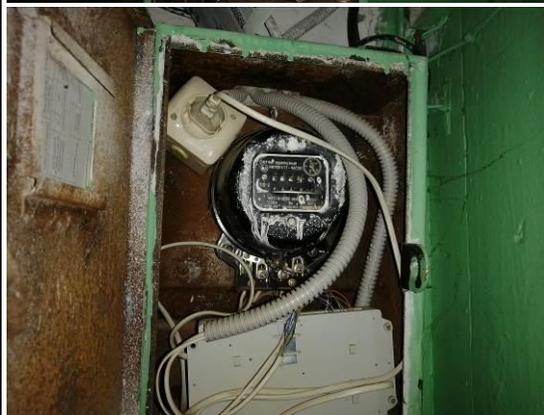
31 Система электроснабжения

Моральный износ системы электроснабжения.

Длительный срок эксплуатации без проведения ремонта.

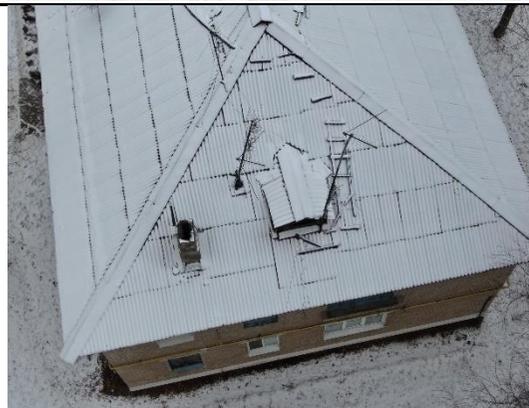
Строительное оборудование (лестница) и строительный мусор на кровле	Нарушение правил эксплуатации.	Произвести очистку кровли	На отдельных участках.

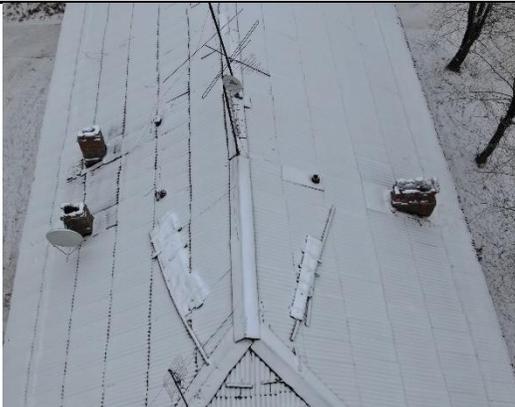
3.	Вентиляционные каналы

<p>Отсутствует покрытие вентиляционных шахт Разрушение кирпичной кладки вентиляционных шахт.</p>	<p>Длительная эксплуатация без проведения ремонтов. Атмосферные и механические воздействия.</p>	<p>Удалить ослабленные участки кладки. Восстановить кладку вентиляционных шахт. Выполнить устройство защитных фартуков/козырько в.</p>	5 шт
----	-----------------------	--	--	---	--	------
