ТЕХНИЧЕСКИЙ ОТЧЁТ

ПО ОЦЕНКЕ ТЕХНИЧЕСКОГО СОСТОЯНИЯ ОБЩЕГО ИМУЩЕСТВА МНОГОКВАРТИРНОГО ДОМА

Заключение о техническом состоянии здания многоквартирного жилого дома по адресу:

Пермский край, п. Оверята, ул. Молодежная, д. 2

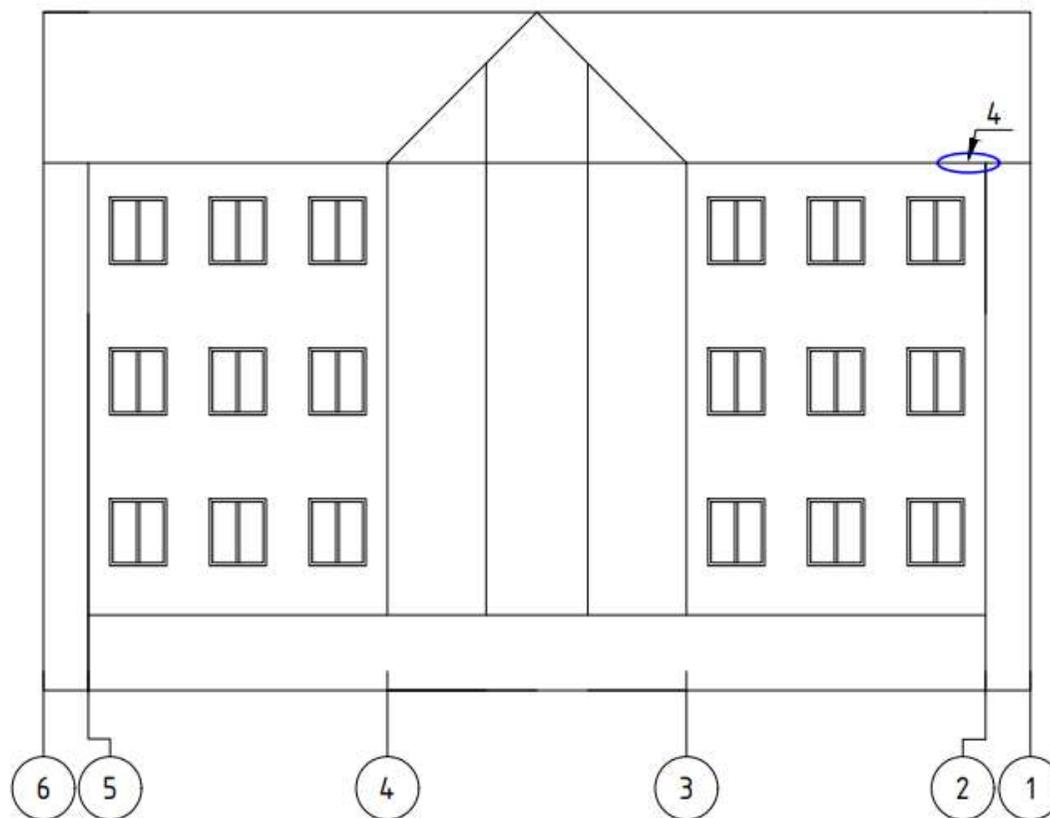
Фасад в осях 6-1/В. Дефекты и повреждения

4. Отсутствие элемента водостока

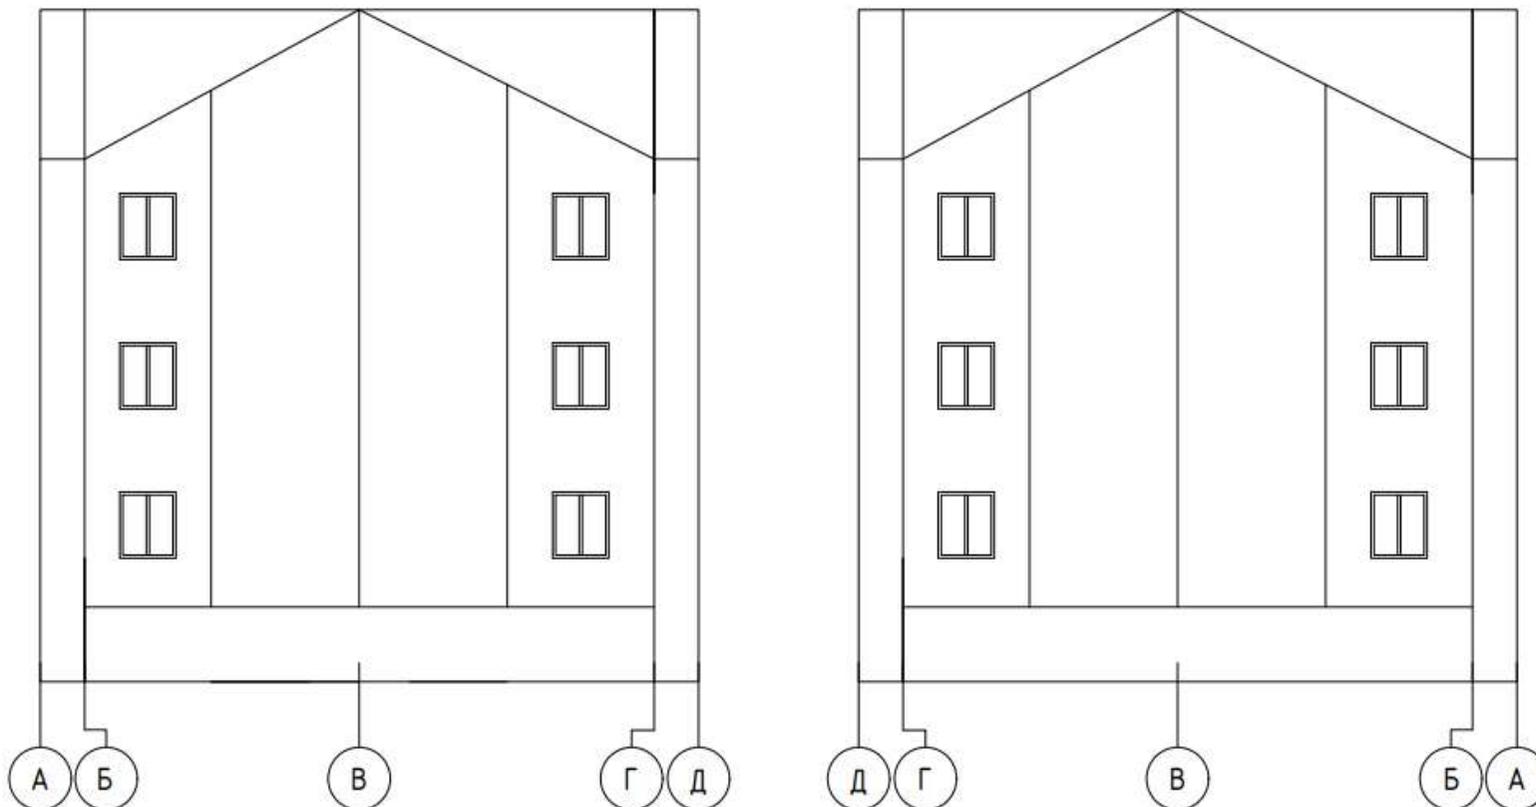
Фасад в осях А-Д/6 и Д-А/1. Дефекты и повреждения

Повсеместно распространенные повреждения: Разрушение отделочного слоя. Следы увлажнения цоколя. Плесень, мох на поверхности конструкций. Вертикальные трещины в оконных карнизах шириной раскрытия до 4 мм. Вымывание и выветривание кладочного раствора из швов кладки

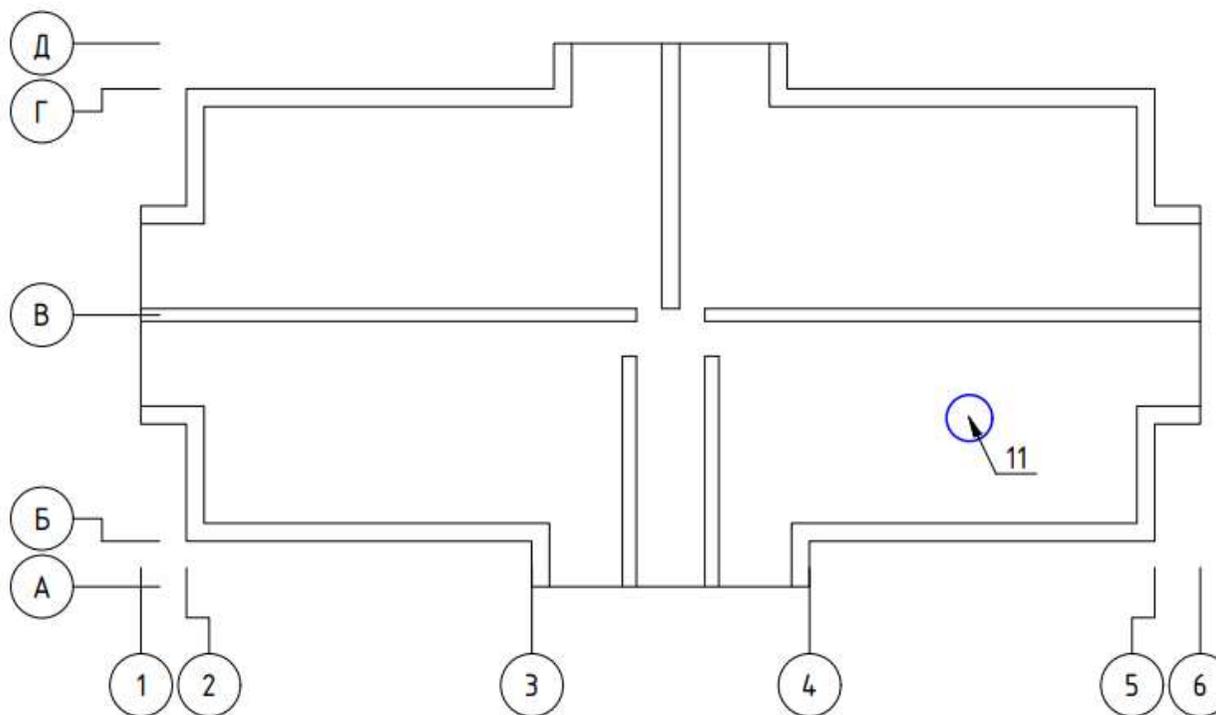
Схема чердака в осях 1-6/А-Д. Дефекты и повреждения

11. Наличие глубоких усушечных и морозных трещин в элементах стропильной системы

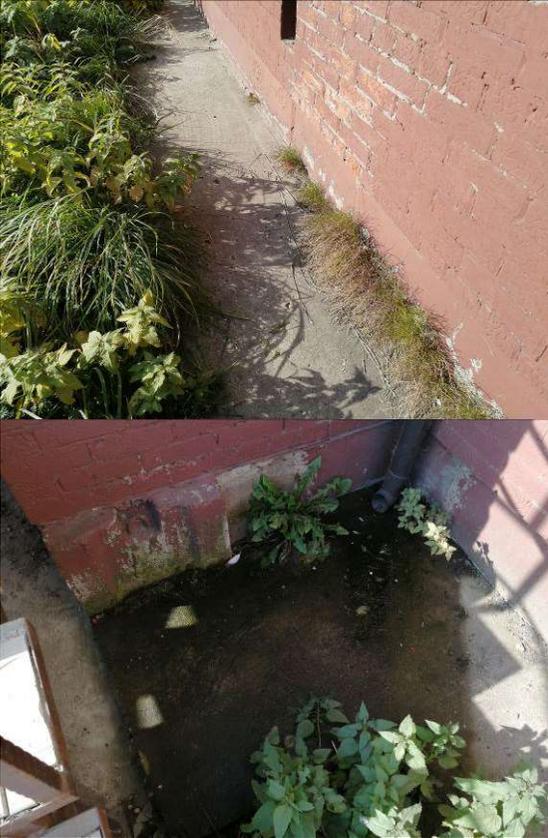
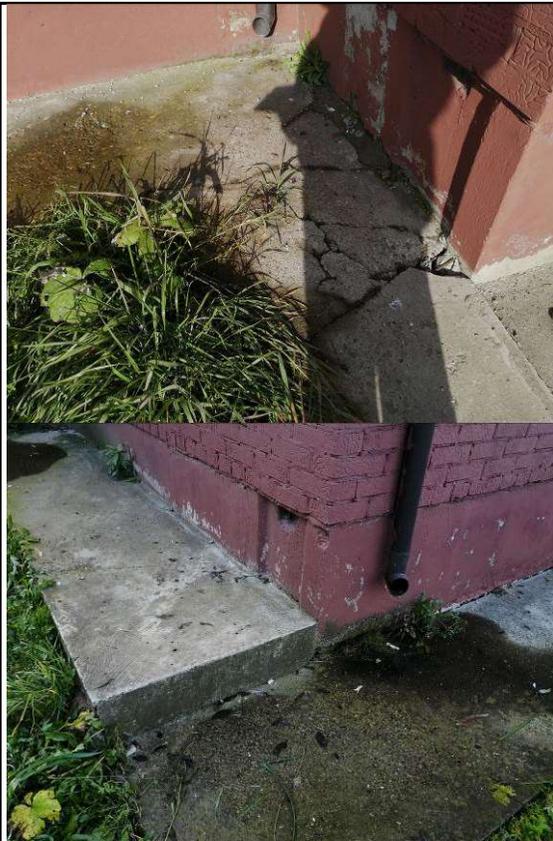
1. Отмостка бетонная повсеместно по периметру здания в уровне цоколя: просадка. Отсутствие герметичности сопряжения с цокольной частью здания. Разрушение отмостки. Поперечные трещины в отмостке. Прорастание растительности на отмостке.

Просадка. Нарушение угла уклона конструкции отмостки. Отсутствие герметичности сопряжения с цокольной частью здания. Разрушение отмостки. Поперечные трещины в отмостке. Прорастание растительности на отмостке.	Длительный срок эксплуатации без проведения ремонтных работ. Атмосферные воздействия.	Выполнить ремонт существующей или устройство новой отмостки с обеспечением нормативного уклона от здания для стока дождевых и талых вод.	105 п.м

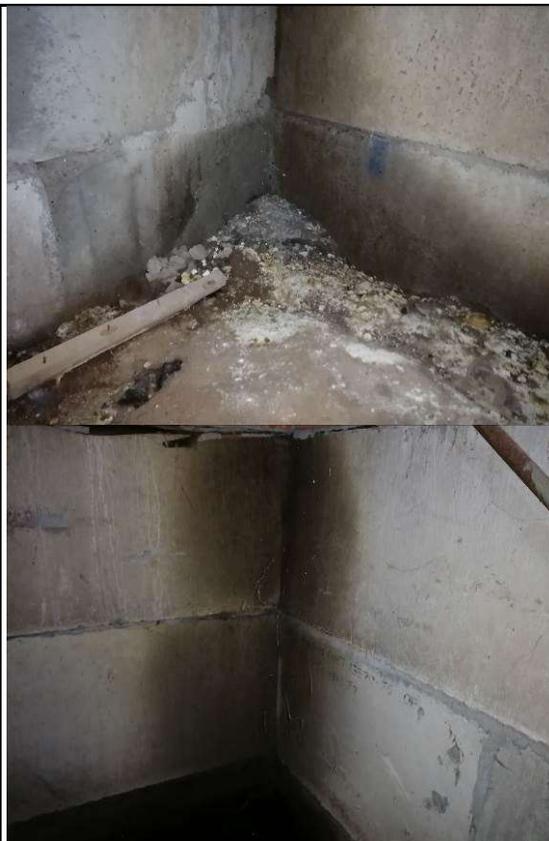
2
**Фундаментные
 блоки
 железобетонные
 и фундамент
 свайный с
 монолитным
 железобетонным
 ростверком в
 осях 4/А, 4/Д, 6/В,
 4/Г-Д, 1-3/Б-В, 1-
 3/В-Г в уровне
 технического
 подполья**

**Следы
 замачивания
 блоков.
 Затопление
 фундаментов.**

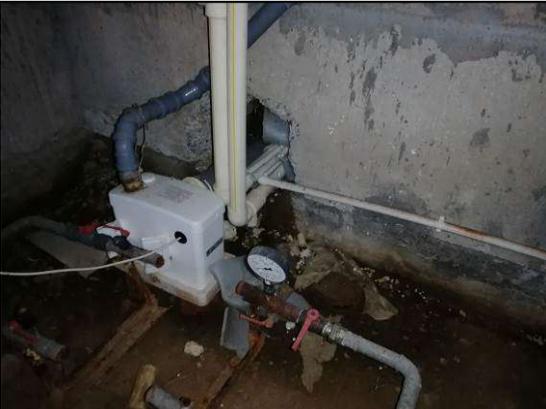
3	Фундаментные блоки железобетонные в осях 5/В в уровне технического подполья

3. Фундаментные блоки строительные железобетонные в осях 5/В в уровне технического подполья: разрушение блока в месте прохождения инженерных коммуникаций.

Разрушение блока в месте прохождения инженерных коммуникаций.	Некачественные строительные-монтажные работы.	Выполнить замоноличивание участка с оформлением отверстия из металлических гильз в местах прохождения инженерных коммуникаций.	
---	---	--	---	---	--	--

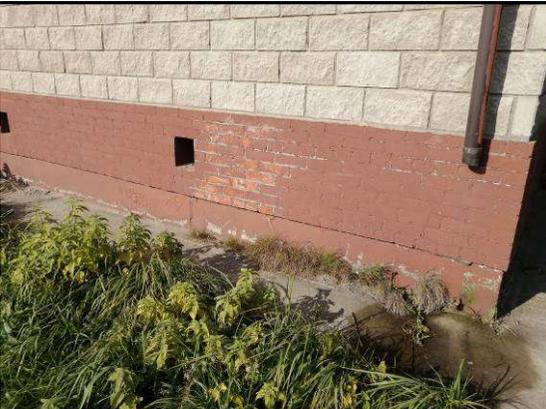
4	Стены кирпичные и фундаментные блоки бетонные повсеместно в уровне цоколя

1. *Стены кирпичные и фундаментные блоки бетонные повсеместно в уровне цоколя: разрушение отделочного слоя. Следы увлажнения цоколя. Плесень, мох на поверхности конструкций.*

Разрушение отделочного слоя. Следы увлажнения цоколя. Плесень, мох на поверхности конструкций.	Атмосферные воздействия. Температурно-влажностные воздействия.	Удалить поврежденные участки отделочного слоя цоколя. Восстановить отделочные слои. Обработать гидрофобными составами.	
---	---	---	--	--	--	--

1. Стены кирпичные и Фундаментные блоки бетонные повсеместно в уровне цоколя: удалить поврежденные участки отделочного слоя цоколя. Восстановить отделочные слои. Обработать гидрофобными составами.

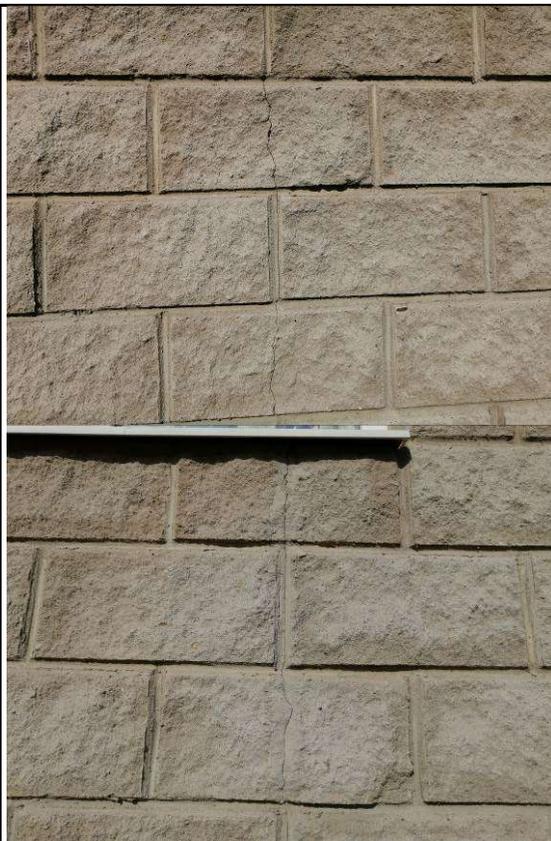
5 Стены наружные (стеновые вибропрессованные блоки) повсеместно в уровне 1-3 этажа

2. *Стены наружные (стеновые вибропрессованные блоки) повсеместно в уровне 1-3 этажа: вертикальные трещины в оконных карнизах шириной раскрытия до 2 мм.*

Вертикальные трещины в оконных карнизах шириной раскрытия до 2 мм.

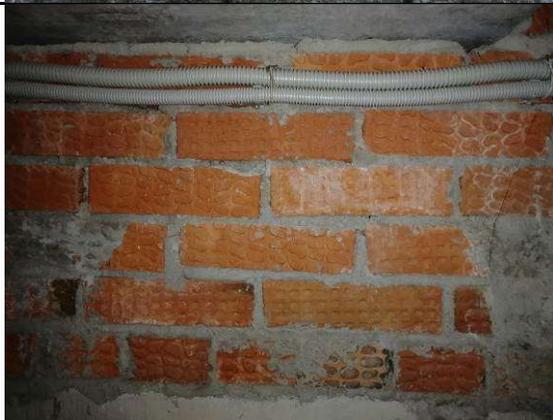
6	Стены кирпичные повсеместно в уровне технического подполья

Пустошовка. Вымывание и выветривание кладочного раствора из швов кладки. Следы замачивания.	Некачественные строительно-монтажные работы. Протечки инженерных коммуникаций.	Выполнить заполнение швов ремонтным составом вровень с плоскостью кладки. Выполнить ремонт инженерных коммуникаций.

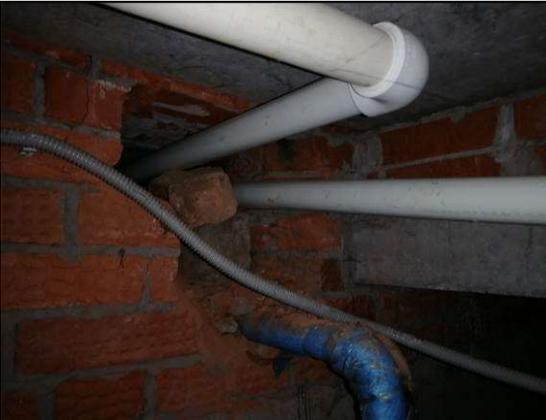
8	Стена кирпичная в осях 3-4/В-Г в уровне технического подполья

5. *Стена кирпичная в осях 3-4/В-Г в уровне технического подполья: разрушенная кладка несущей стены в месте прохождения инженерных коммуникаций.*

Разрушенная кладка несущей стены в месте прохождения инженерных коммуникаций.	Некачественные строительные-монтажные работы.	Восстановить кладку с устройством узлов пропуска водонесущих коммуникаций.	
9	Стены внутренние и наружные (вибропрессованные блоки) в помещении подъезда повсеместно в уровне с 1 этажа до чердака

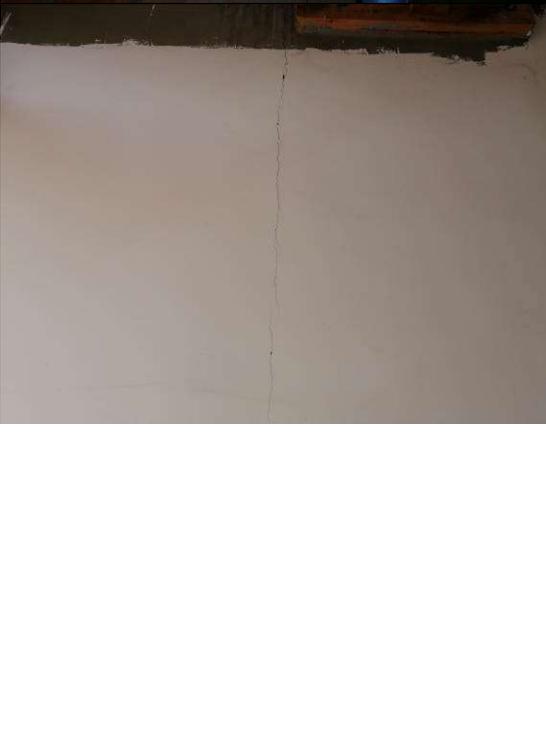
6. *Стены внутренние и наружные (вибропрессованные блоки) в помещении подъезда повсеместно в уровне с 1 этажа до чердака: вертикальные трещины шириной раскрытия до 5 мм. Трещины в узлах сопряжения стен и перекрытий шириной раскрытия до 3 мм. Трещины в узлах сопряжения стен и лестничных маршей.*

Вертикальные трещины шириной раскрытия до 5 мм. Трещины в узлах сопряжения стен и перекрытий шириной раскрытия до 3 мм. Трещины в узлах сопряжения стен и лестничных маршей.	Неравномерная осадка здания. Температурно-влажностные и усадочные деформации.	Установить мониторинг технического состояния конструкций. Выполнить инструментальное обследование конструкций. Выполнить инженерно-геологические изыскания грунтов основания. По результатам инструментального обследования и изысканий выполнить ремонт или усиление конструкций.

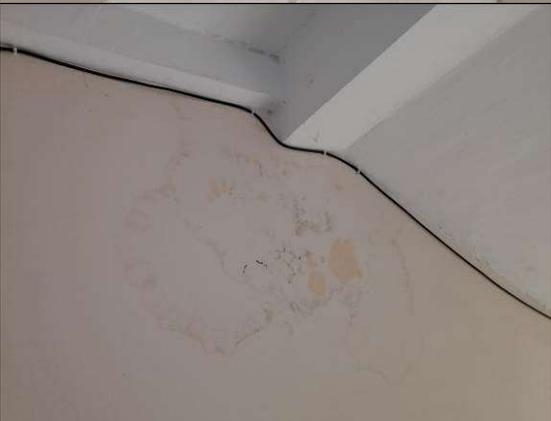
10	Стены внутренние и наружные (вибропрессованные блоки) в помещении подъезда повсеместно в уровне 1-3 этажа

7. *Стены внутренние и наружные (вибропрессованные блоки) в помещении подъезда повсеместно в уровне 1-3 этажа: загрязнение и разрушение отделочного слоя. Следы замачивания стен.*

Загрязнение и разрушение отделочного слоя. Следы замачивания стен.	Протечки инженерных коммуникаций. Механические воздействия.	Выполнить ремонт инженерных коммуникаций. Восстановить отделочный слой.

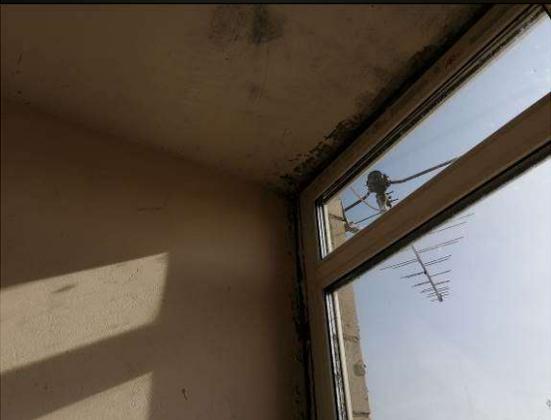
11	Стены наружные в осях 3-4/А в уровне с 1 этажа до чердака

Следы замачивания стен через узел примыкания панорамных окон.	Некачественные строительно-монтажные работы.	Выполнить герметичный узел примыкания. Восстановить отделочный слой стен.

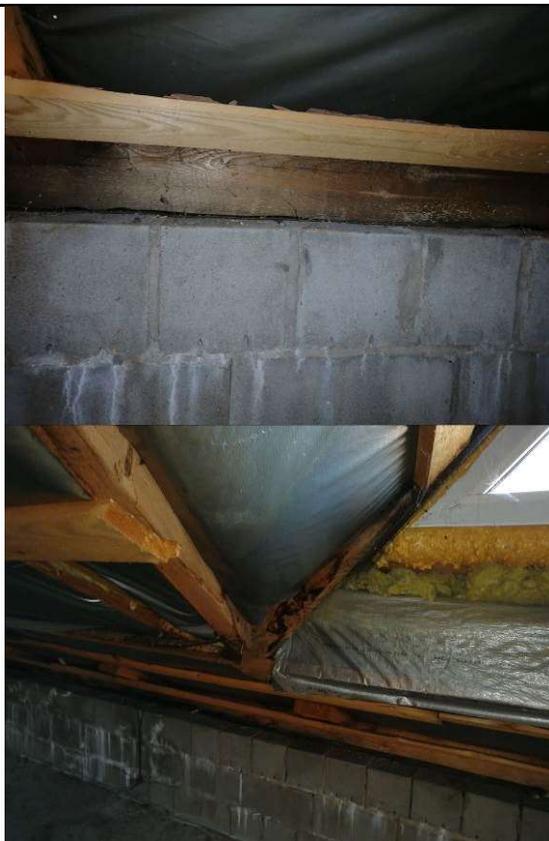
12 Стены из вибропрессованных блоков наружные повсеместно в уровне чедака

9. *Стены из вибропрессованных блоков наружные повсеместно в уровне чдака: следы замачивания и высолы на кладке. Вымывание и выветривание кладочного раствора из швов кладки. Волосьяные трещины по кладке. Пустошовка (для внутренних и наружных стен в уровне чердака).*

Следы замачивания и высолы на кладке. Вымывание и выветривание кладочного раствора из швов кладки. Волосяные трещины по кладке. Пустошовка (для внутренних и наружных стен в уровне чедака).

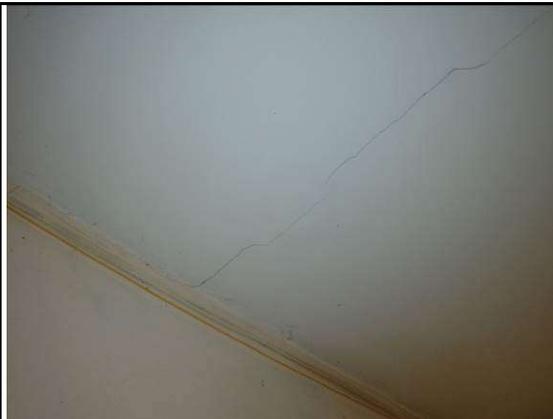
13 Перекрытия сборные железобетонные в помещении подъездов повсеместно в уровне 1-3 этажа

1. Перекрытия сборные железобетонные в помещении подъездов повсеместно в уровне 1-3 этажа: отслоение отделочного слоя чердачного перекрытия. Трещины шириной раскрытия до 2 мм.

Отслоение отделочного слоя чердачного перекрытия. Трещины шириной раскрытия до 2 мм.

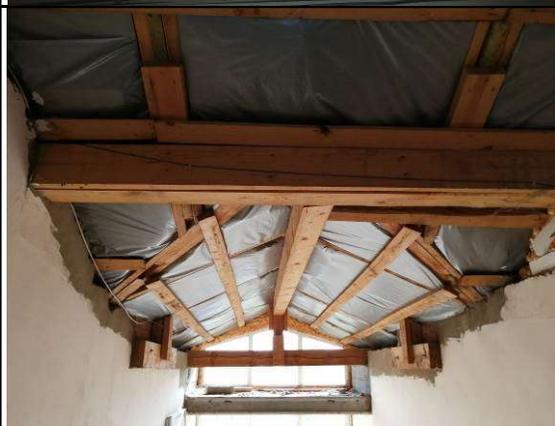
14	Подшивка в осях 3-4/А-В в уровне чердака

Отсутствие подшивки подстропильной и стропильной системы.	Некачественные строительные монтажные работы.	Выполнить подшивку для закрытия подстропильной и стропильной системы.

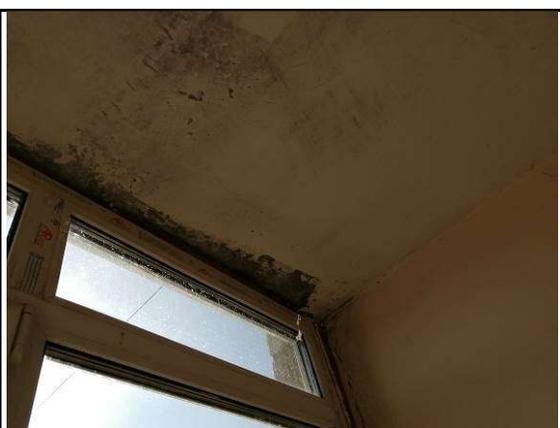
15	Перекрытия сборные железобетонные в осях 3-4/А в уровне 1-3 этажа

3. Перекрытия сборные железобетонные в осях 3-4/А в уровне 1-3 этажа: разрушение отделочного слоя. Следы протечек через узел примыкания панорамных окон и перекрытий.

Разрушение отделочного слоя. Следы протечек через узел примыкания панорамных окон и перекрытий.	Некачественные строительно-монтажные работы.	Выполнить герметичный узел примыкания. Восстановить отделочный слой стен.	
16	Перекрытия сборные железобетонные повсеместно в уровне технического подполья

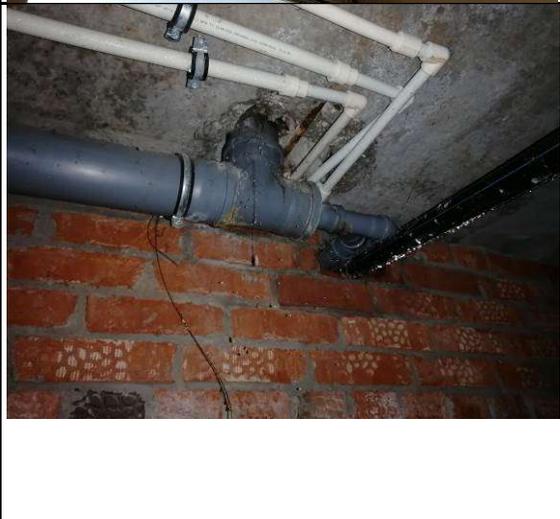
4. Перекрытия сборные железобетонные повсеместно в уровне технического подполья: неоформленные отверстия с разрушением бетона с оголением и коррозией арматуры в местах прохождения инженерных коммуникаций.

Неоформленные отверстия с разрушением бетона с оголением и коррозией арматуры в местах прохождения инженерных коммуникаций.	Нарушение технологии производства работ при монтаже инженерных коммуникаций.	Очистить арматуру от продуктов коррозии с последующей обработкой антикоррозийными составами. Выполнить замоноличивание отверстий с применением специальных металлических гильз в местах прохождения инженерных коммуникаций.

4. Перекрытия сборные железобетонные повсеместно в уровне технического подполья: очистить арматуру от продуктов коррозии с последующей обработкой антикоррозийными составами. Выполнить замоноличивание отверстий с применением специальных металлических гильз в местах прохождения инженерных коммуникаций.

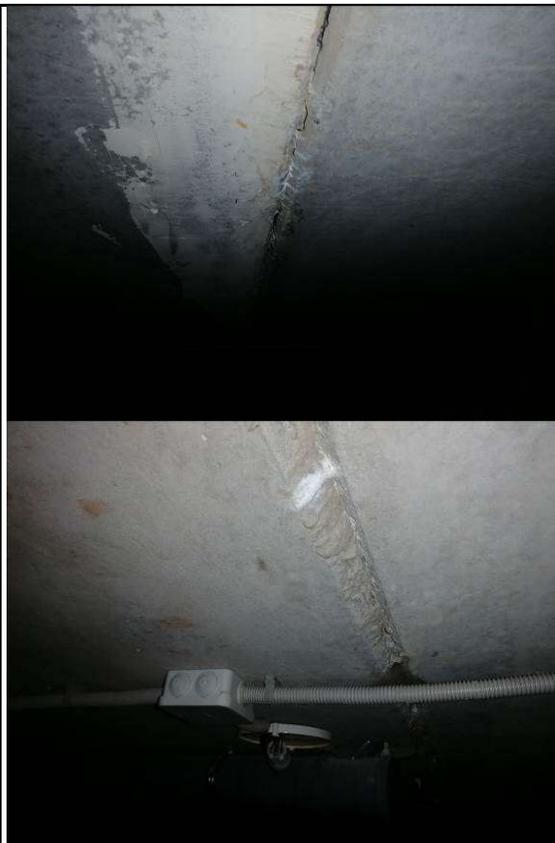
17 Перекрытия сборные железобетонные повсеместно в уровне технического подполья

5. Перекрытия сборные железобетонные повсеместно в уровне технического подполья: разрушение и выпадение заделки швов между плитами. Трещины в швах между плитами шириной раскрытия до 2 мм.

Разрушение и выпадение заделки швов между плитами. Трещины в швах между плитами шириной раскрытия до 2 мм.

5. Перекрытия сборные железобетонные повсеместно в уровне технического подполья: заделать швы цементно-песчаным раствором. Выполнить заделку трещин ремонтными составами. В случае повторного раскрытия трещин выполнить инструментальное обследование и при необходимости усиление по специально разработанному проекту.

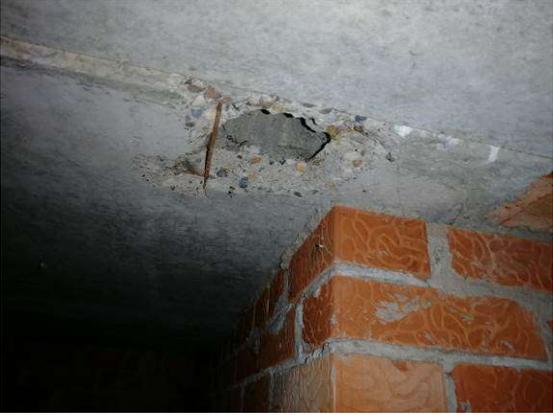
18	Перекрытия сборные железобетонные в осях 5/Б-В в уровне технического подполья

6. Перекрытия сборные железобетонные в осях 5/Б-В в уровне технического подполья: разрушение бетона с оголением и коррозией арматуры и образованием пустоты.

Разрушение бетона с оголением и коррозией арматуры и образованием пустоты.	Механические воздействия.	Выполнить замоноличивание участка, предварительно очистив арматуру от продуктов коррозии с последующей обработкой антикоррозийными составами. Установить мониторинг технического состояния конструкции.	
19	Перекрытия сборные железобетонные в осях 4-5/Б-В в уровне технического подполья

6. Перекрытия сборные железобетонные в осях 5/Б-В в уровне технического подполья: выполнить замоноличивание участка, предварительно очистив арматуру от продуктов коррозии с последующей обработкой антикоррозийными составами. Установить мониторинг технического состояния конструкции.

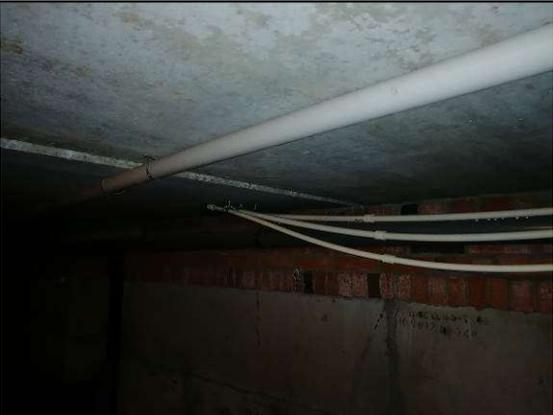
Прогиб плиты перекрытия на 2-3 см.	Дефект строительно-монтажных работ.	Установить мониторинг технического состояния. Выполнить инструментальное обследование По результатам инструментального обследования выполнить ремонт или усиление.

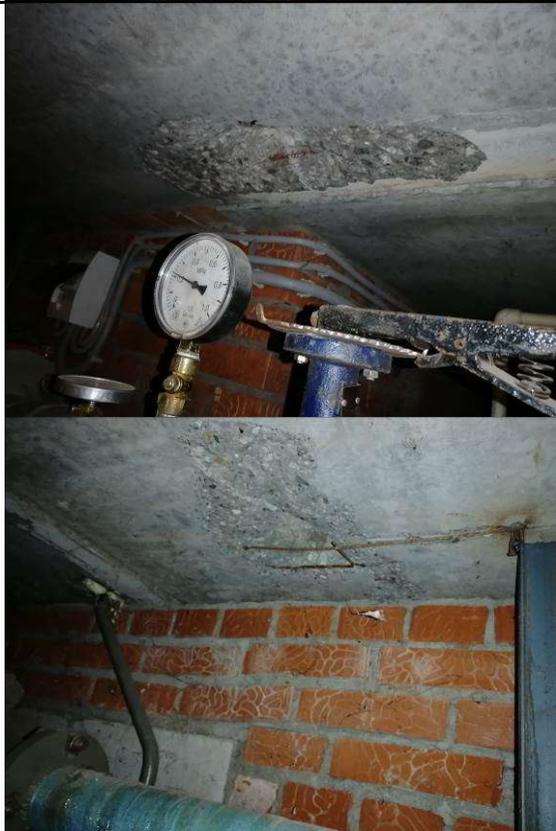
20	Перекрытия сборные железобетонные в осях 4-5/В-Г в уровне технического подполья

8. Перекрытия сборные железобетонные в осях 4-5/В-Г в уровне технического подполья: разрушение защитного слоя бетона с оголением и коррозией арматуры.

Разрушение защитного слоя бетона с оголением и коррозией арматуры.	Температурно-влажностные воздействия.	Выполнить замоноличивание участка, предварительно очистив арматуру от продуктов коррозии с последующей обработкой антикоррозийными составами.

8. Перекрытия сборные железобетонные в осях 4-5/В-Г в уровне технического подполья: выполнить замоноличивание участка, предварительно очистив арматуру от продуктов коррозии с последующей обработкой антикоррозийными составами.

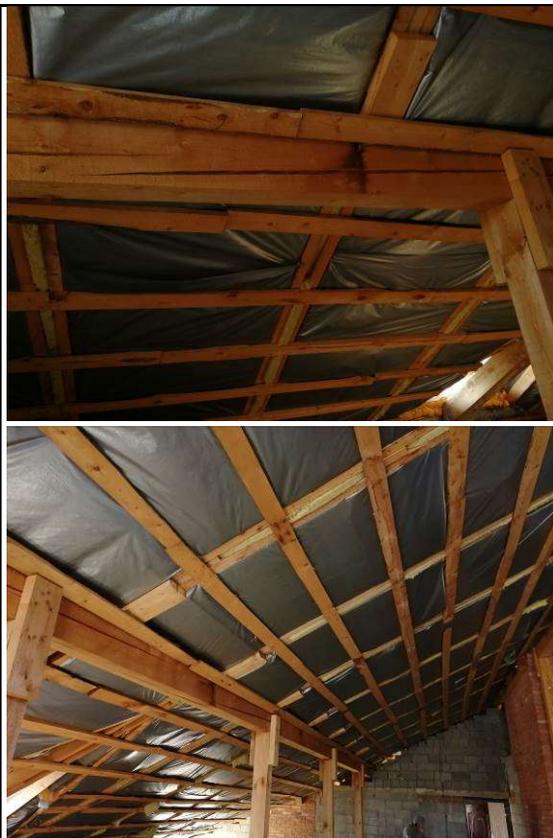
21 Крыша
деревянная в осях
4-5/Б-В в уровне
чердака

1. Крыша деревянная в осях 4-5/Б-В в уровне чердака: наличие глубоких усушечных и морозных трещин в элементах стропильной системы.

Наличие глубоких
усушечных и
морозных трещин
в элементах
стропильной
системы.

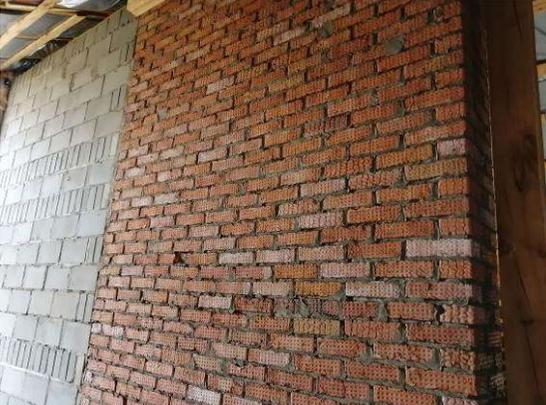
22	Вентиляционные шахты повсеместно в уровне чердака

Пустошовка выветривание кладочного раствора из швов кладки. Локальное разрушение кирпичей.	Температурно-влажностные воздействия.	Выполнить заполнение швов ремонтным составом вровень с плоскостью кладки. В местах локального разрушения выполнить ремонт кладки.	
23	Крыша деревянная повсеместно в уровне чердака

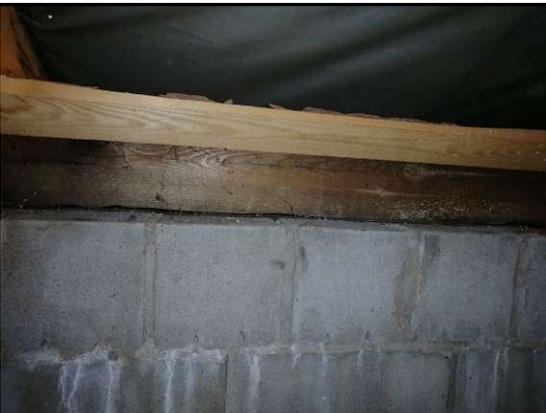
Следы замачивания древесины. Отсутствие противопожарной и противогрибковой защиты.	Протечки кровли. Нарушение условий эксплуатации.	Устранить причины замачивания. Выполнить обработку противопожарными и противогрибковыми составами.

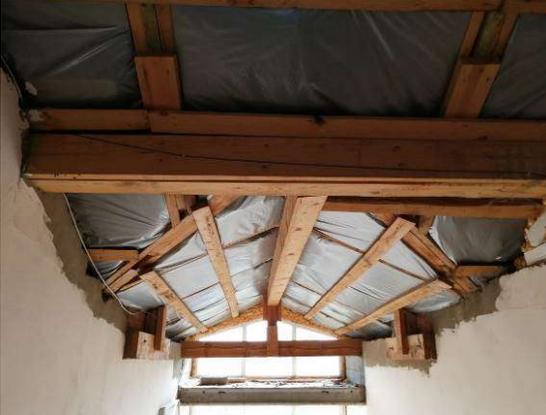
24	Крыша деревянная в осях 3-4/А-В в уровне чердака

Смещение бруса относительно оси конька.	Некачественные строительные монтажные работы.	Выполнить восстановление положения бруса относительно оси конька.	
25	Система организованного водостока с кровли в осях 2/Г в уровне чердака

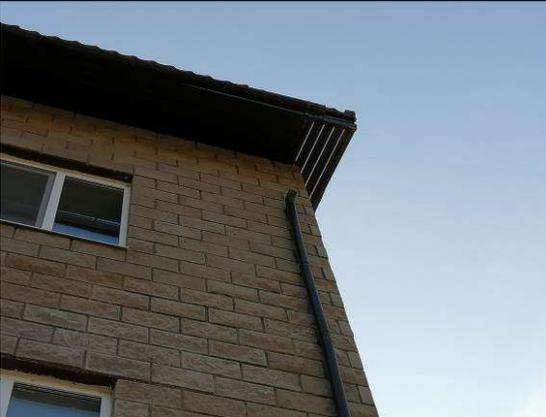
Отсутствие элемента водостока (водосборная воронка с отводом)	Механические воздействия.	Выполнить восстановление элемента.

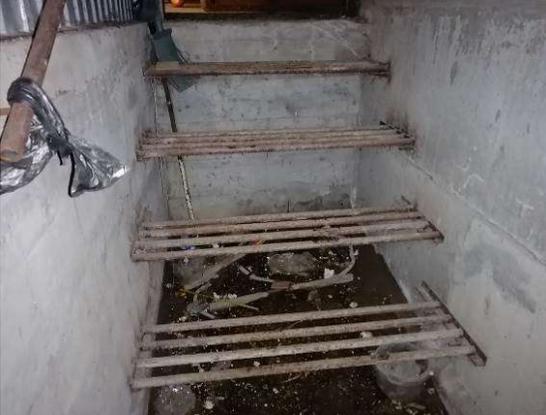
26	Лестницы металлические в осях 3-4/Б-В в уровне технического подполья

Коррозия металлических ступеней.	Длительный срок эксплуатации без проведения ремонта.	Очистить ступени от продуктов коррозии. Обработать поверхность антикоррозийными составами.	
----	--	--	----------------------------------	--	--	--

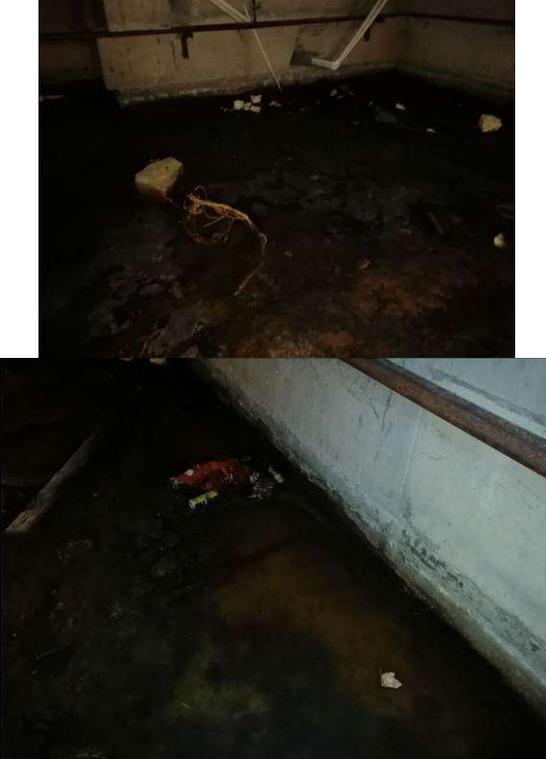
27	Полы грунтовые в осях 1-3/А-Д, 3-4/В-Д в уровне технического подполья

Скопление значительного слоя воды на поверхности полов.	Периодические протечки инженерных коммуникаций. Нарушение целостности отмостки. Просачивание грунтовых вод через полы и стены/фундаменты в уровне подвала/технического подполья.	Установить мониторинг технического состояния конструкций в уровне технического подполья. Провести инструментальное обследование конструкций в уровне технического подполья, включая фундаменты и грунты основания. По результатам инструментального обследования разработать и выполнить необходимые мероприятия по	
----	---	---	---	--	---	--

предотвращению
подтопления
технического
подполья, в том
числе:
-выполнить
ремонт/замену.

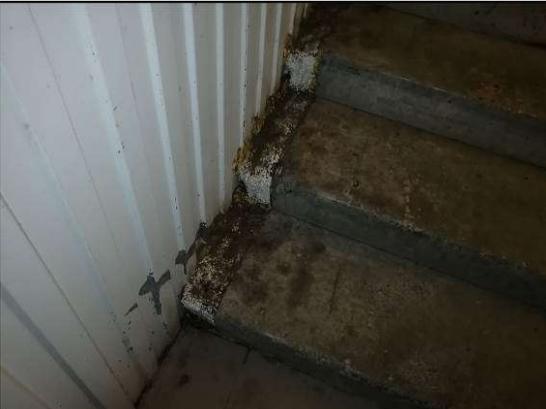
28	<p>Перегородка металлическая (профнастил) в осях 3-4/Б-В в уровне 1 этажа</p>

<p>Разрушение отделочного слоя перегородки.</p>	<p>Механические воздействия.</p>	<p>Выполнить восстановление отделочного слоя.</p>	<p>1 шт.</p>
----	---	--	---	--------------------------------------	---	--------------

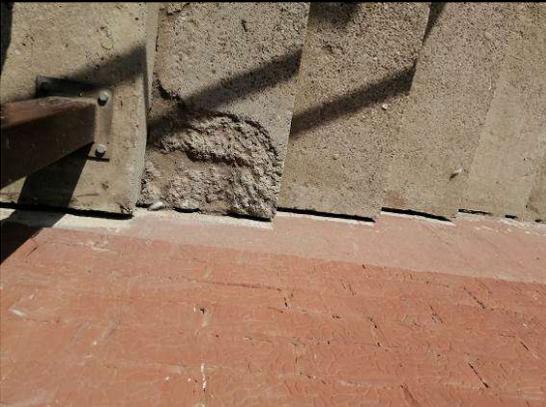
29	<p>Крыльцо в осях 3-4/А в уровне цоколя и 1 этажа</p>

<p>Разрушение, растрескивание бетона конструкции и бетона лестницы крыльца. Произрастание растительности, биоповреждение на поверхности лестниц крыльца.</p>	<p>Механические воздействия. Атмосферные воздействия</p>	<p>Произвести механическую и химическую чистку поверхности лестницы крыльца. Выполнить восстановление бетона крыльца.</p>	<p>1 шт.</p>
----	---	---	--	--	---	--------------

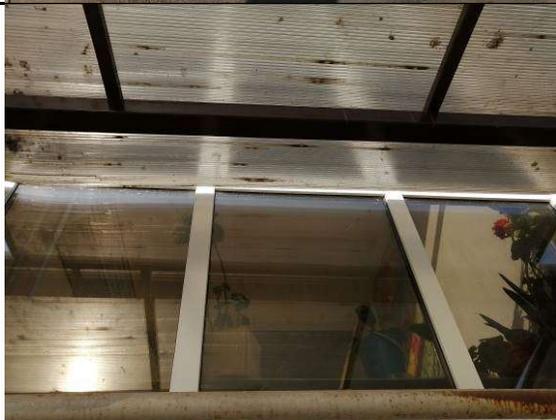
30	Козырек в осях 3-4/А в уровне 1 этажа

Негерметичный узел сопряжения крыльца.	Некачественные строительно-монтажные работы.	Выполнить герметичный узел сопряжения.	1 шт.

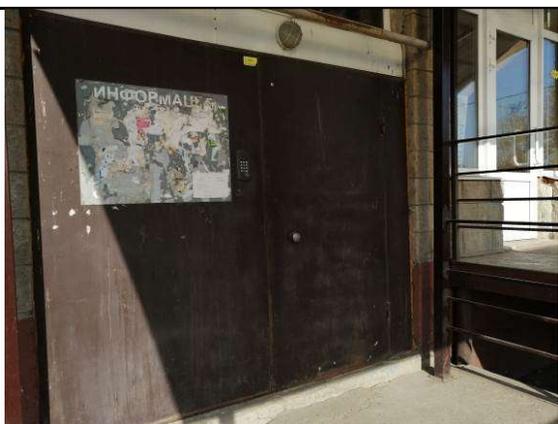
31	Дверь металлическая в осях 3-4/А в уровне 1 этажа

Локальное разрушение отделочного слоя двери. Локальное поражение коррозией металлического полотна.	Атмосферные воздействия. Механические воздействия.	Выполнить очистку полотна от продуктов коррозии и обработку антикоррозийными составами. Восстановить отделочный слой.	1 шт.
----	---	--	--	--	---	-------

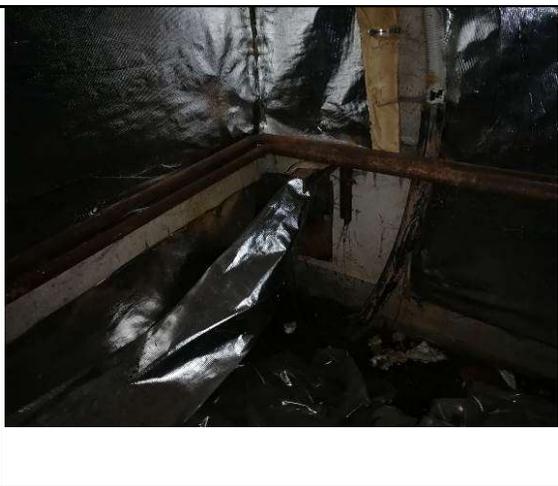
32	Система отопления повсеместно в уровне технического подполья

Коррозия труб системы отопления. Отсутствие теплоизоляции.	Длительный срок эксплуатации без проведения ремонтных работ. Нарушение температурно-влажностного режима технического подполья.	Выполнить очистку металла от продуктов коррозии с последующей обработкой антикоррозийными составами и окраской. При невозможности очистки труб, выполнить замену труб. Устранить причины протечек. Выполнить устройство теплоизоляции труб.	
----	--	---	--	--	---	--

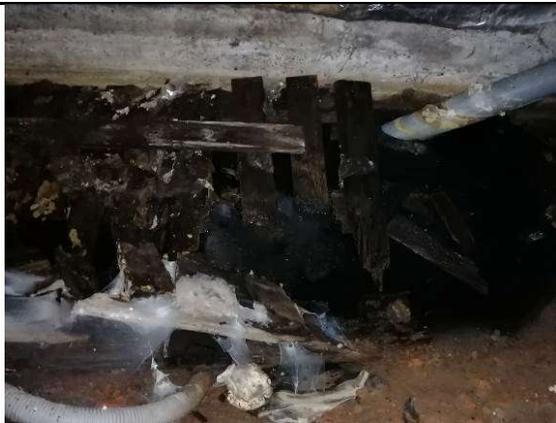
33	Система канализации и водостоков в осях 2/А-В в уровне технического подполья

Протечки труб системы канализации.	Длительный срок эксплуатации без проведения ремонтных работ.	Устранить причины протечек.

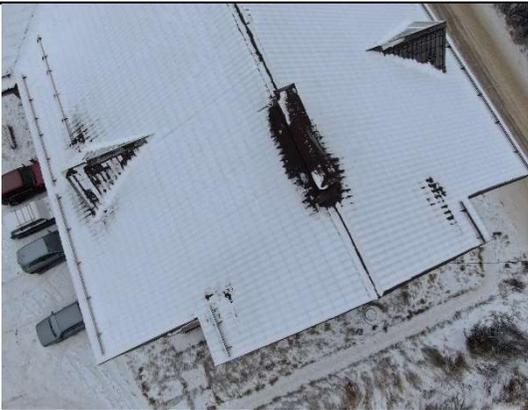
Деформация элементов покрытия вентиляционного канала.	Атмосферные и механические воздействия.	Выполнить замену поврежденных элементов покрытия вентиляционного канала.	1 шт.
