ТЕХНИЧЕСКИЙ ОТЧЁТ

ПО ОЦЕНКЕ ТЕХНИЧЕСКОГО СОСТОЯНИЯ ОБЩЕГО ИМУЩЕСТВА МНОГОКВАРТИРНОГО ДОМА

Заключение о техническом состоянии здания многоквартирного жилого дома по адресу:

Пермский край, п. Оверята, ул. Комсомольская, д. 7

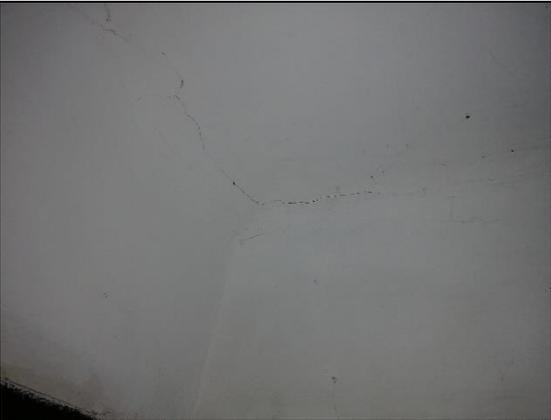
9	Стены кирпичные внутренние в подъезде повсеместно

6. *Стены кирпичные внутренние в подъезде повсеместно: вертикальные трещины шириной раскрытия до 2 мм. Трещины в узлах сопряжения шириной раскрытия до 2 мм.*

7. *Стены кирпичные внутренние в подъезде повсеместно: разрушение отделочного слоя. Следы замачивания стен.*

6. Стены кирпичные внутренние в подъезде повсеместно: выполнить заполнение трещин полимерцементным составом. Установить мониторинг технического состояния конструкции, в случае повторного раскрытия трещины выполнить инструментальное обследование и усиление по специально разработанному проекту.

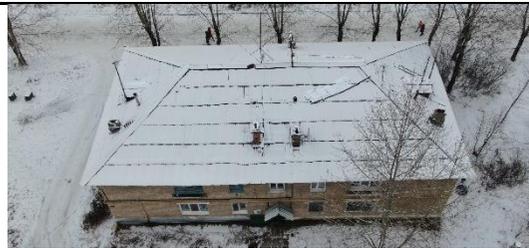
Общий вид кровли здания.			
2.	Кровля (стальная скатная) в осях А-В/3-4
