ТЕХНИЧЕСКИЙ ОТЧЁТ

ПО ОЦЕНКЕ ТЕХНИЧЕСКОГО СОСТОЯНИЯ ОБЩЕГО ИМУЩЕСТВА МНОГОКВАРТИРНОГО ДОМА

Заключение о техническом состоянии здания многоквартирного жилого дома по адресу:

Пермский край, п. Оверята, ул. Молодежная, д. 2

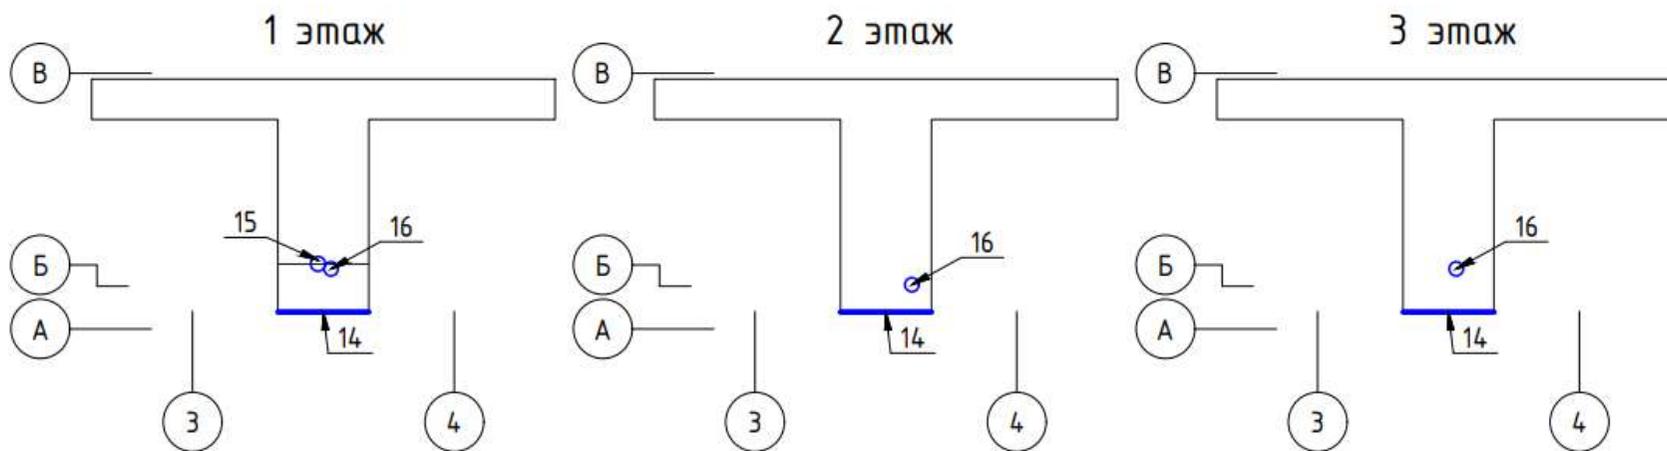
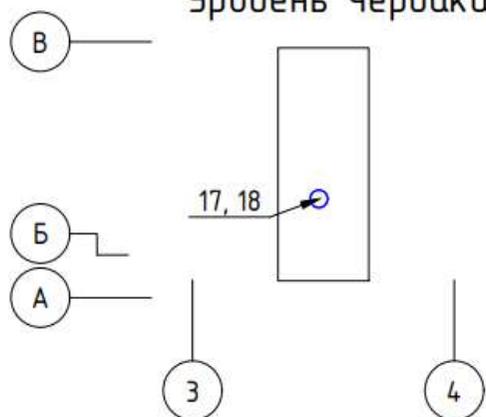
Дефекты и повреждения на фрагментах схемы объекта

- 14. Следы замачивания стен через узел примыкания панорамных окон
- 15. Разрушение отделочного слоя перегородки
- 16. Разрушение отделочного слоя. Следы протечек через узел примыкания панорамных окон и перекрытий.
- 17. Отсутствие подшивки подстропильной и стропильной системы
- 18. Изгибание конькового бруса

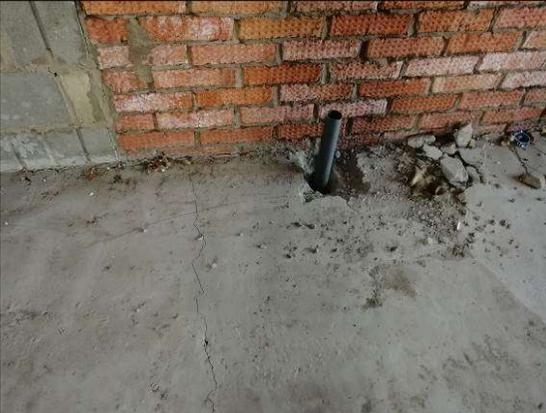
34	Система канализации и водосточков повсеместно в уровне чердака

Отсутствие вывода фановых труб на крышу.	Нарушение условий эксплуатации.	Выполнить вывод фановых труб за пределы помещения чердака.	
----	--	--	--	---------------------------------	--	--

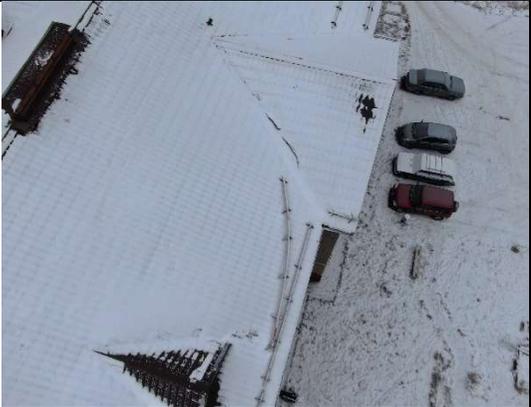
3.	Снегозадержатели.

Смещены снегозадержатели.	Атмосферные и механические воздействия.	Выполнить ремонт снегозадержателей.	6 м.
----	-------------------	--	---------------------------	---	-------------------------------------	------
